МЕЖГОСУДАРСТВЕННЫЙ АВИАЦИОННЫЙ КОМИТЕТ
КОМИССИЯ ПО РАССЛЕДОВАНИЮ АВИАЦИОННЫХ ПРОИСШЕСТВИЙ
ОКОНЧАТЕЛЬНЫЙ ОТЧЕТ
ПО РАССЛЕДОВАНИЮ АВИАЦИОННОГО ПРОИСШЕСТВИЯ

| Вид авиационного происшествия | Катастрофа |
| Тип воздушного судна | Самолет, Ту-154М |
| Дата и время | 10.04.2010, 06:41 UTC, 10:41 местного времени, день |

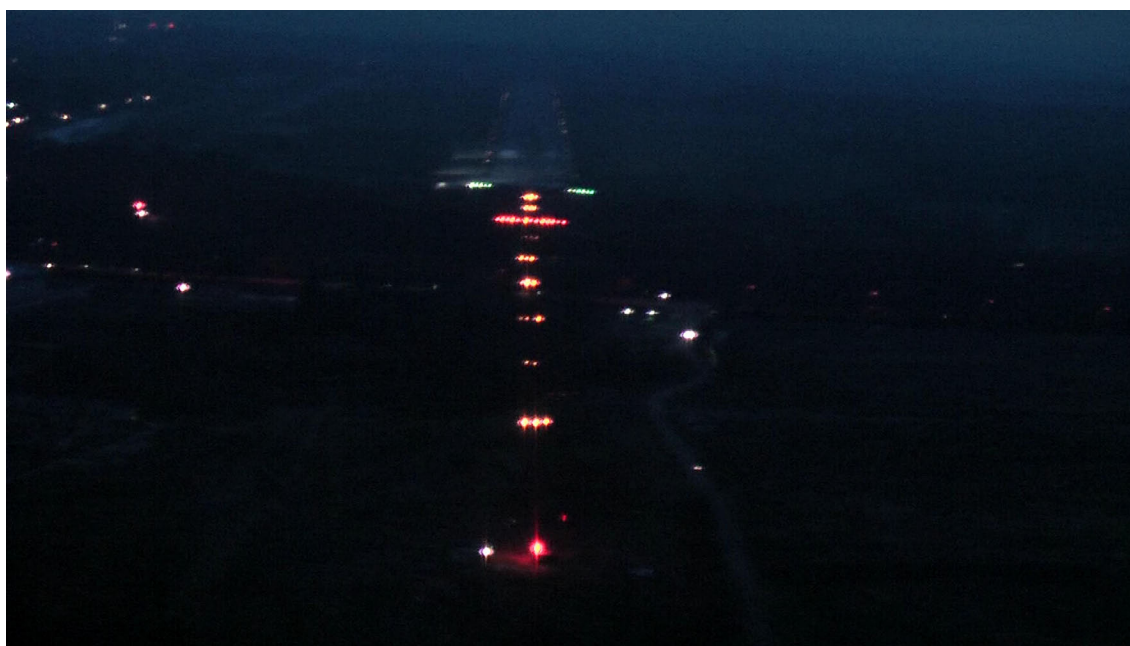
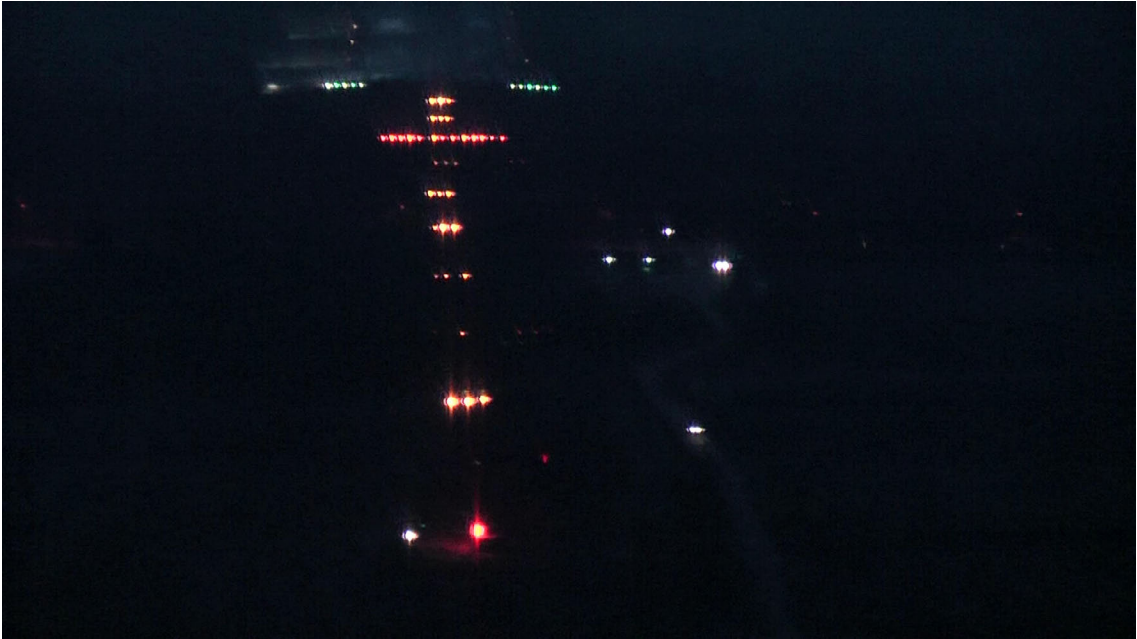
Контрольный облет 15.04.2010 (Рисунок 12, Рисунок 13) показал, что, по сравнению с указанной схемой, существует еще одна линия огней на удалении 100 м от торца ВПП 26, количество входных огней ВПП 26 (зеленого цвета) в действительности составляет по 6 огней с каждой стороны вместо 8, как это указано в ИПП. По результатам облета ССО также установлено, что, в зависимости от местоположения и высоты полета, огни на удалении 400, 700 и 800 метров от ВПП 26 могут затеняться растущими вокруг них деревьями и кустарником.

Кодовый маяк КНС-4У, расположенный на БПРМ (Рисунок 12, Рисунок 13), заводской номер ЛН 13419258, 1983 года выпуска, соответствует технической документации по размещению на местности. Кодовый маяк предназначен для обозначения аэродрома световыми сигналами (по предназначению частью огней приближения и ВПП не является). Кодовый маяк должен излучать двухбуквенный сигнал опознавания, аналогичный сигналу опознавания ДПРМ данного направления посадки. Цвет излучения – красный. Режим работы импульсного маяка – проблесковый, с частотой 30-60 проблесков в минуту.

Светотехническая система была восстановлена 14.04.2010, что подтверждается данными облета 15.04.2010.

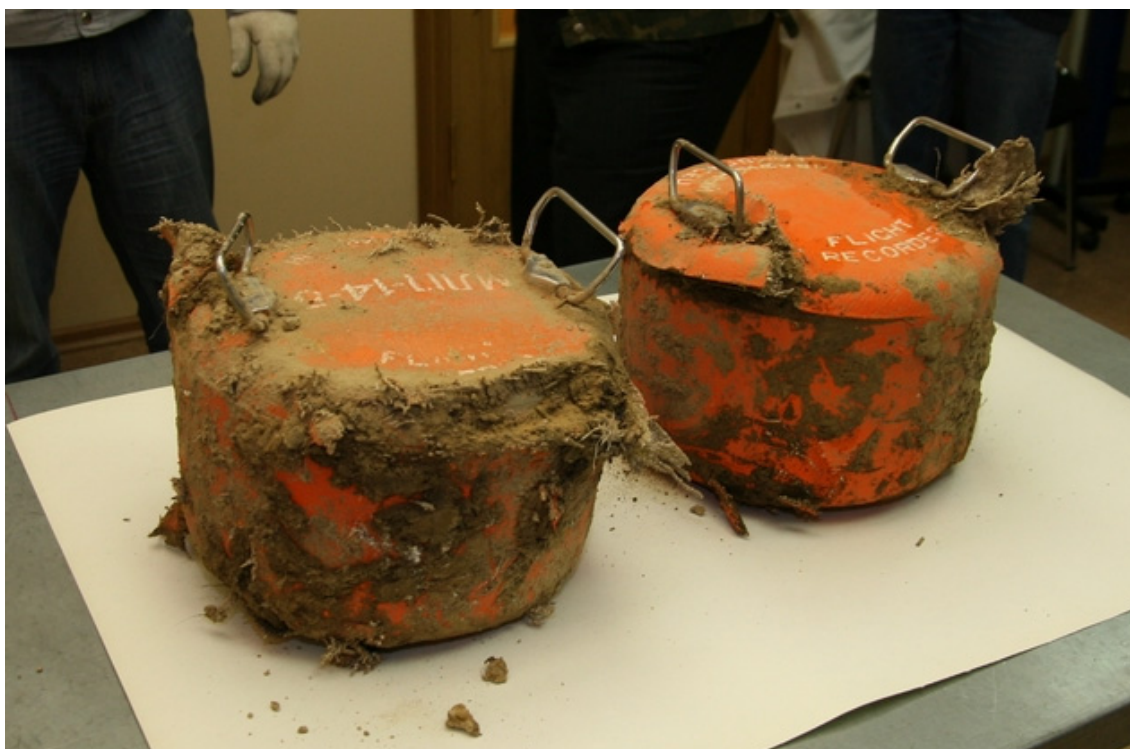
Рисунок 17

Контейнер лентопротяжного механизма 70А-10М № 323025 системы МАРС-БМ имел механические повреждения, соединительные кабели были оборваны, основание и номерная табличка отсутствовали, следов воздействия высокой температуры обнаружено не было (Рисунок 17).

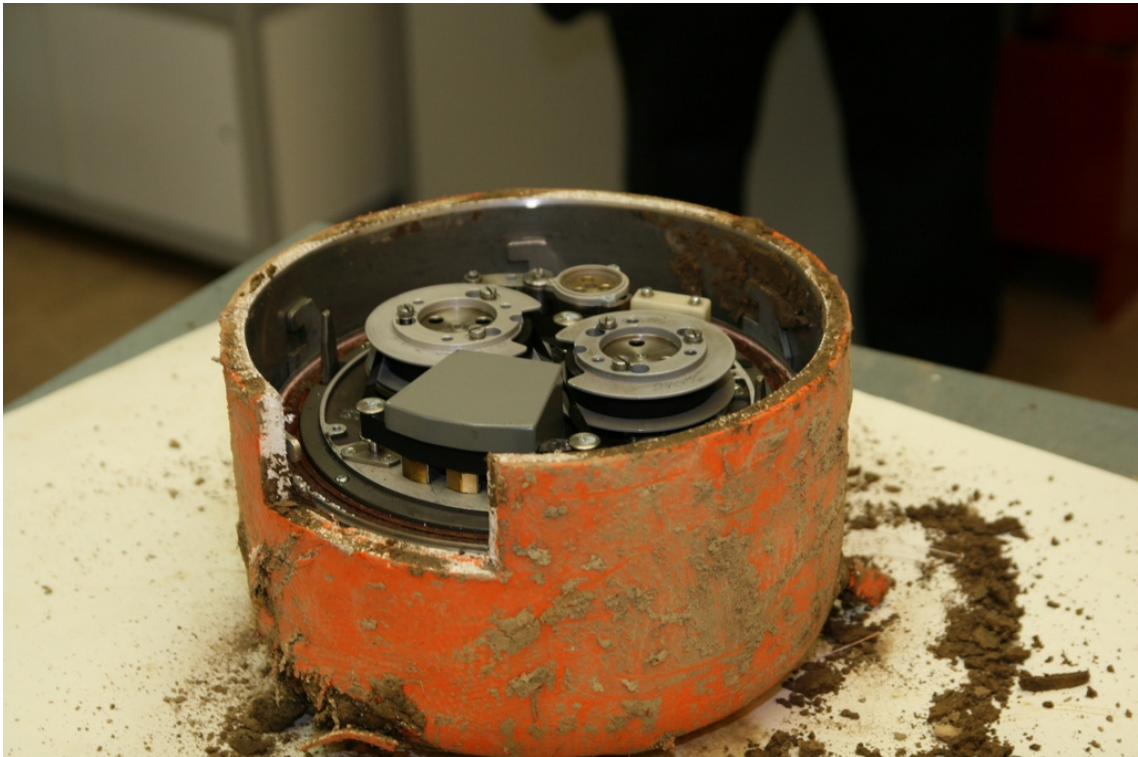
Рисунок 18

После вскрытия контейнера было установлено, что магнитная лента магнитофона находится в хорошем состоянии, заправлена в звукозаписывающий тракт, пружины заведены (Рисунок 18).

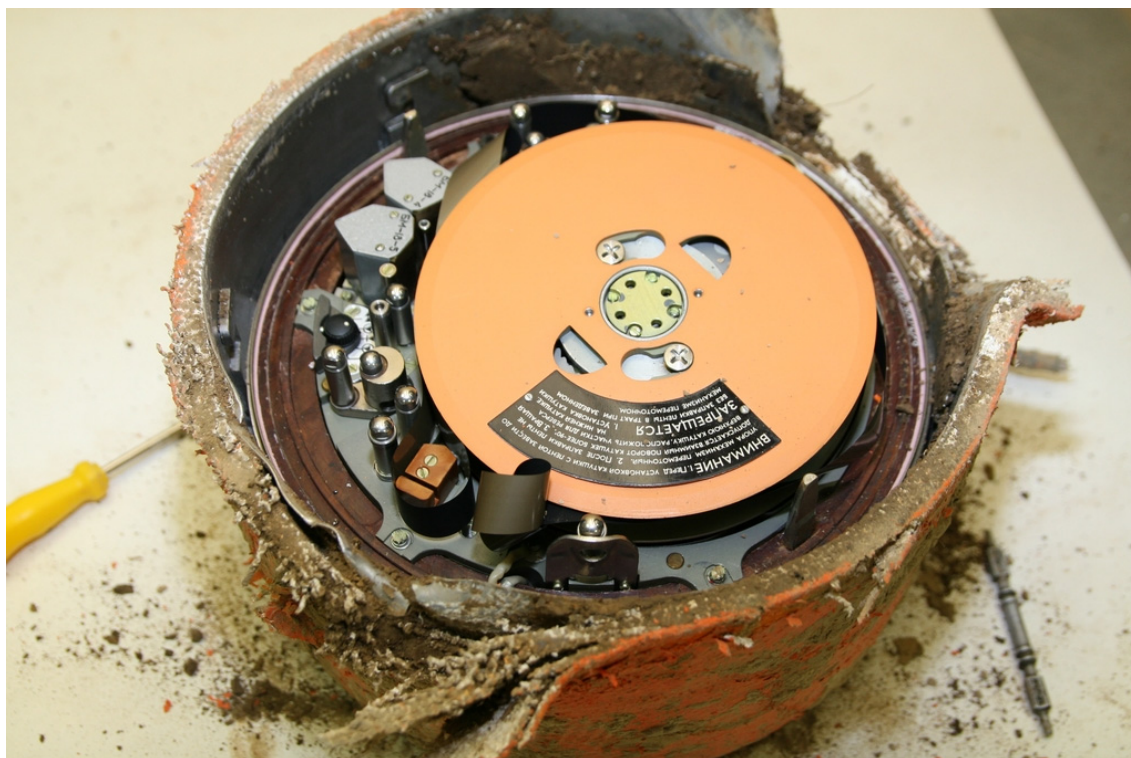
Рисунок 19

Доставленный контейнер защищенного лентопротяжного механизма МЛП-14-5 № 90969 имел значительные механические повреждения, монтажная рама и крышка замка контейнера отсутствовали, соединительные разъемы оборваны. Место замка запорного устройства контейнера забито землей (Рисунок 17). В результате осмотра после вскрытия контейнера было установлено, что магнитный носитель информации находится на катушках, но вышел из тракта лентопротяжного механизма, магнитная лента - в хорошем состоянии, переключатель режима - в положении "Автомат" (Рисунок 19).

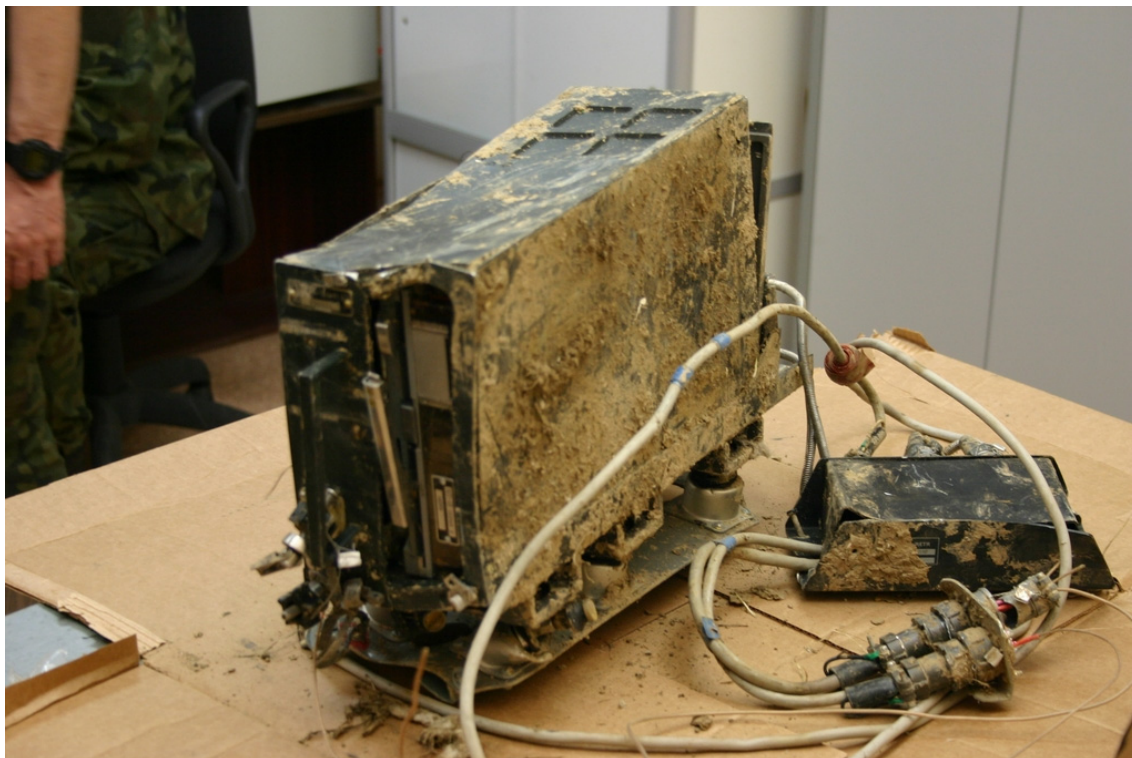
Рисунок 20

(Рисунок 20), кассета КС-13 серии 2 № 461195, установленная на штатном месте, была извлечена после механического восстановления геометрии механизма.

Кассета имела незначительные повреждения, была вскрыта, после чего было проведено восстановление повреждённого механизма кассеты с установкой магнитной ленты.

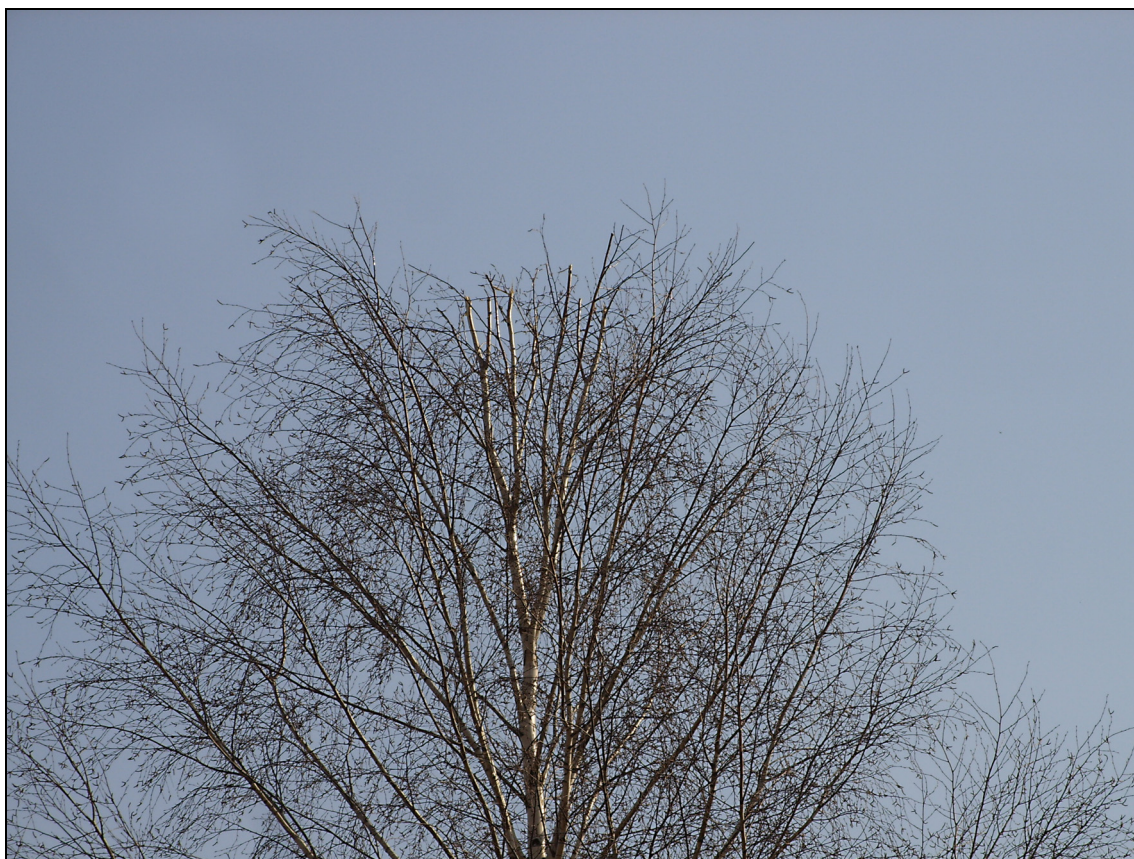
Рисунок 26

Первое столкновение самолета с верхушкой дерева (далее по тексту – первое столкновение), без разрушения конструкции, произошло на высоте около 11 м, в районе БПРМ, на удалении около 1100 м от торца ВПП 26 и боковом уклонении ~35 м левее продолженной оси ВПП, в точке с координатами 54°49.521' СШ и 32°03.65' ВД (Рисунок 26 и Рисунок 35). Превышение местности в районе БПРМ и места первого столкновения составляет 233 м; превышение торца ВПП 26 составляет 258 м. Таким образом, в момент пролета БПРМ самолет находился на ~15 м ниже уровня торца ВПП 26.

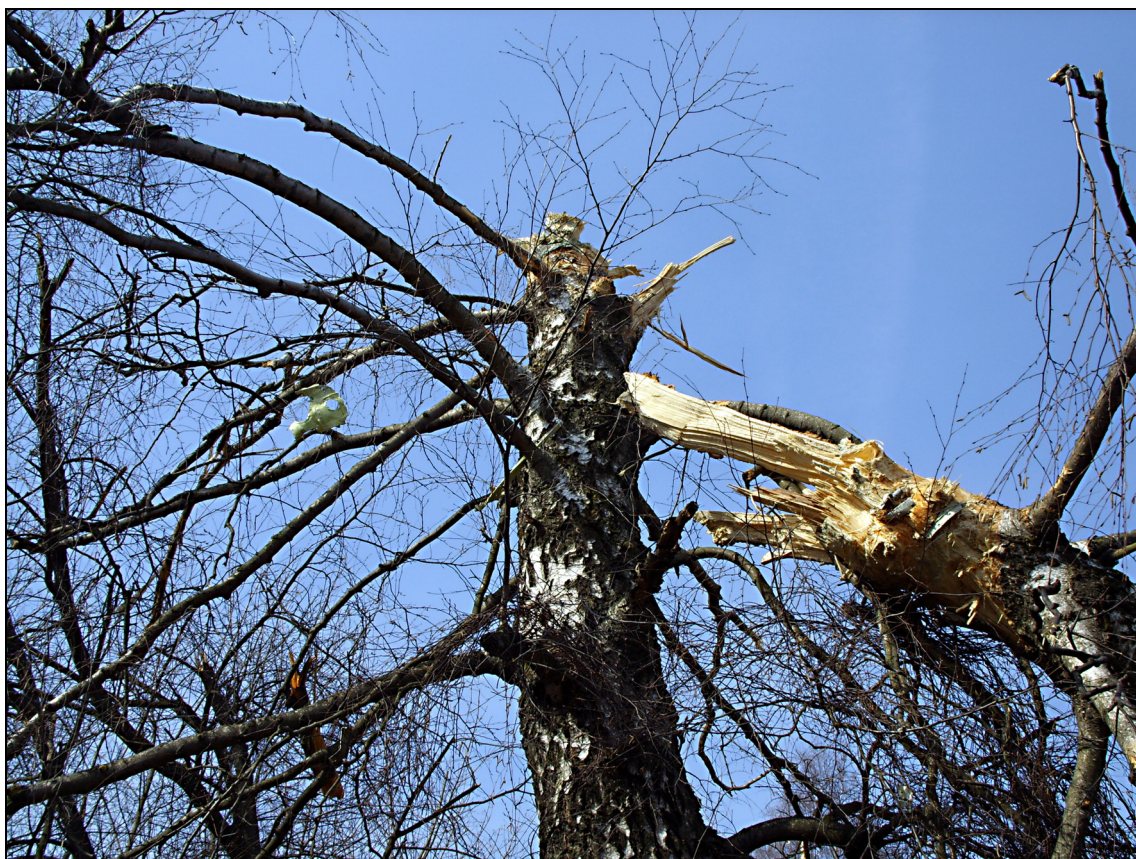
Рисунок 27

На удалении 244 м от точки первого столкновения и боковом уклонении 61 м левее продолженной оси ВПП, на высоте около 5 метров, произошло столкновение самолета с березой с диаметром ствола 30...40 см (Рисунок 27 и Рисунок 35).

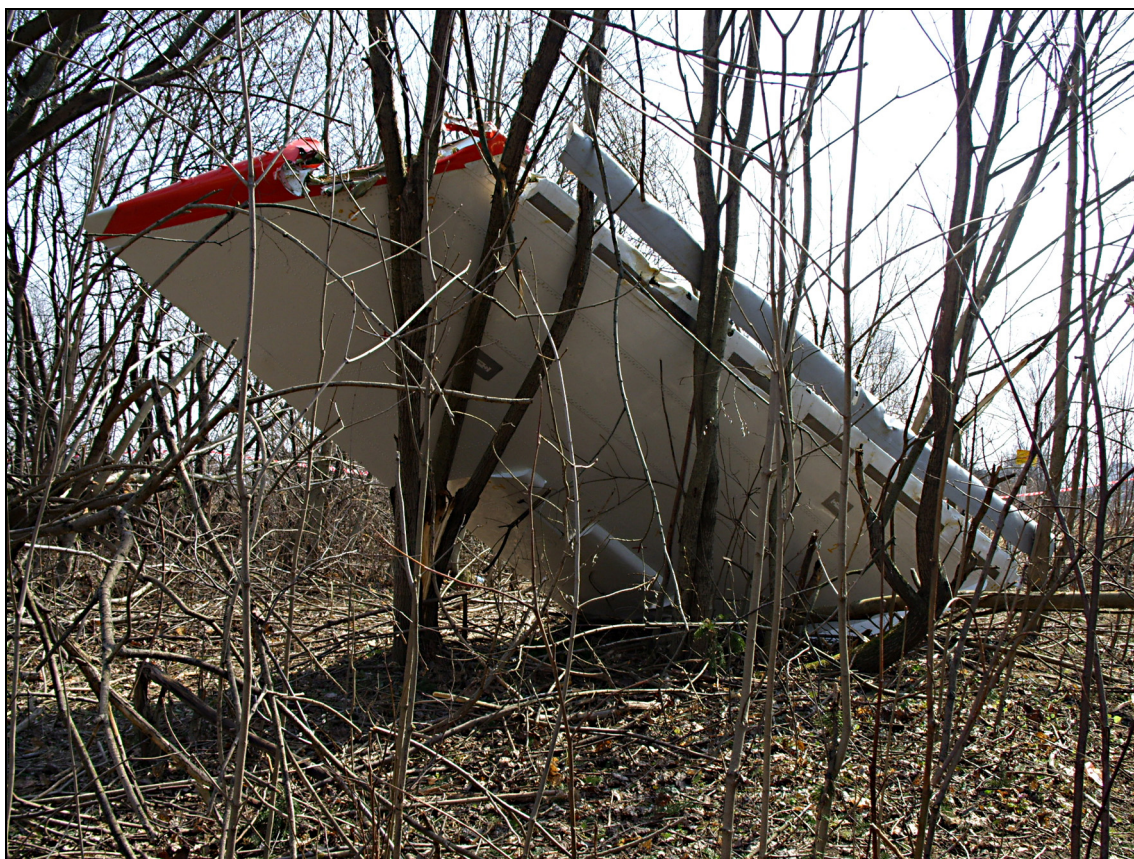
Рисунок 28

В районе столкновения были обнаружены фрагменты левой отъемной части крыла (ОЧК), в том числе элементы конструкции крыла: фрагменты левой консоли крыла в стволе дерева, фрагмент левого элерон-интерцептора, обтекатель винтового механизма левого закрылка, фрагменты левого предкрылка, обтекатель левого внешнего закрылка, рельс левого закрылка, шторка крыла. Все фрагменты, обнаруженные по ходу движения самолета на протяжении следующих 150...200 м, также относятся к элементам конструкции левой консоли самолета (Рисунок 28).

Найденные фрагменты и их взаимное расположение позволяют сделать вывод, что в результате столкновения с деревом произошло разрушение конструкции крыла с отделением части левой ОЧК (длиной около 6.5 м) и последующее интенсивное вращение самолета по крену влево, что подтверждается отсутствием повреждений деревьев слева по курсу полета непосредственно после березы, а также дальнейшим уклонением самолета влево. Анализ повреждений деревьев и рельефа местности на данном участке позволяет также сделать вывод, что к моменту столкновения самолет находился в незначительном наборе высоты. Об этом свидетельствует увеличение высоты следов столкновения с деревьями с 4 м до 5 м при общем повышении рельефа местности (превышение места столкновения с березой 248 м).

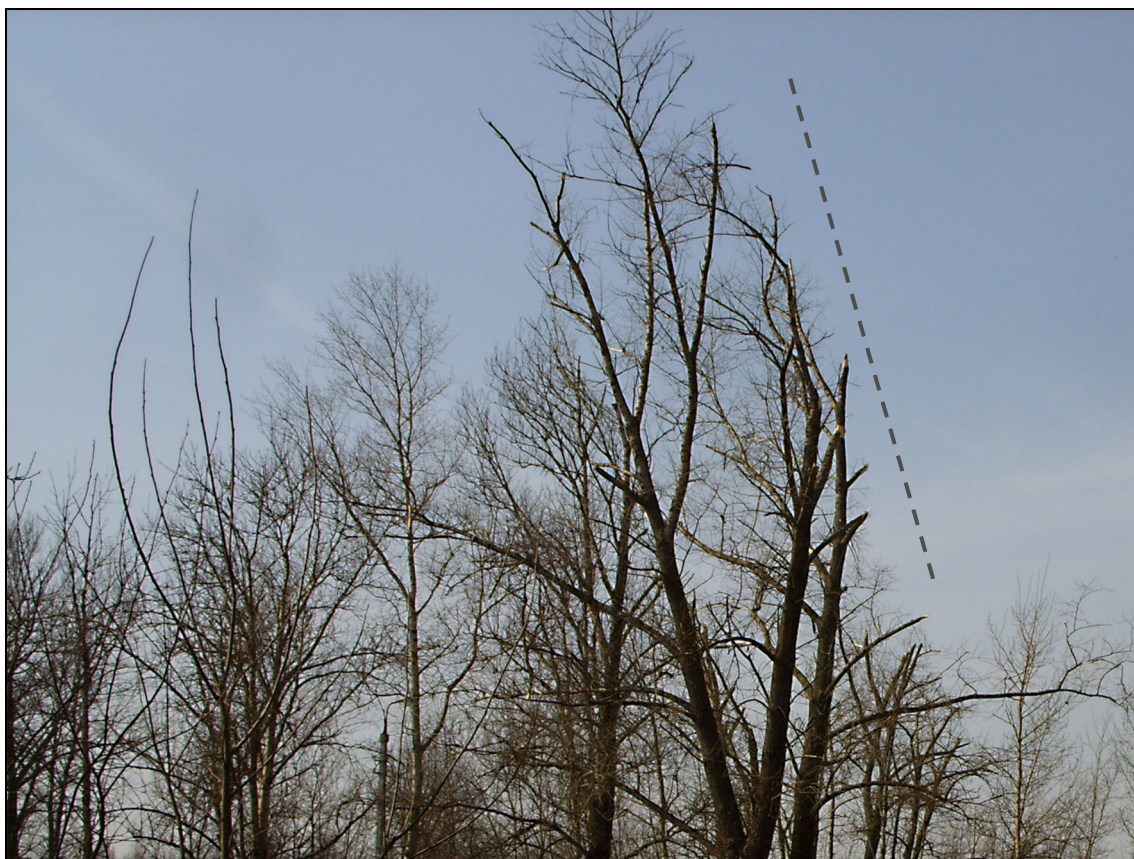
Рисунок 29

При дальнейшем движении и вращении самолета в результате столкновений с деревьями продолжилось его разрушение: характер среза дерева на удалении 465 м от точки первого столкновения свидетельствует о том, что к этому моменту угол крена самолета влево превышал 90° (Рисунок 29 и Рисунок 36); на удалении 530...550 м от места первого столкновения были обнаружены фрагменты перегородки силового набора крыла, фрагменты левой консоли стабилизатора с рулем высоты и руля направления, а также тяга системы управления рулем высоты.

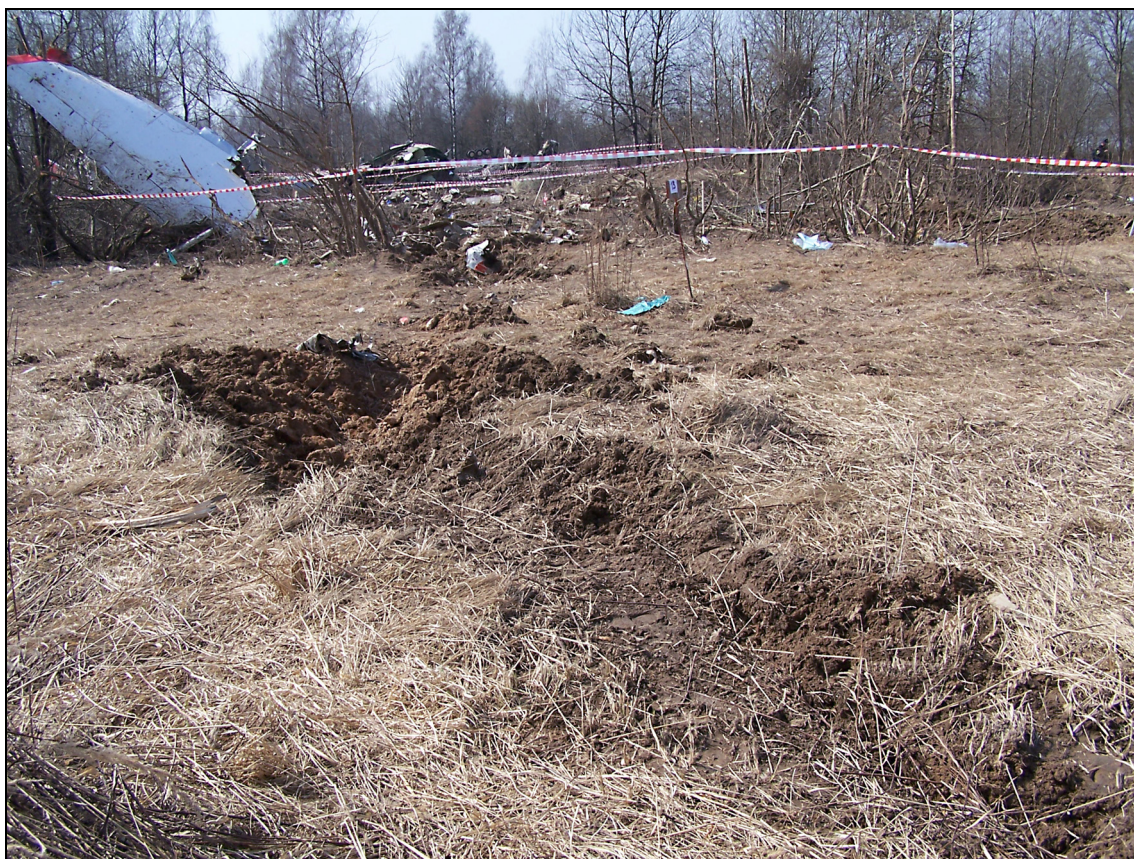
Рисунок 30

Первое касание самолета о землю произошло на удалении около 580 м от места первого столкновения (Рисунок 30).

В месте касания имеются характерные следы в виде борозды от переднего обтекателя стабилизатора и киля глубиной до 0.5 м и длиной 22 м с фрагментами светильника СИ-2У из комплекта СМИ-2КМ, а также борозды от левой консоли крыла глубиной до 0.4 м и длиной 22 м с фрагментами панели левой консоли крыла и тягой №154.83.5711-090-009.

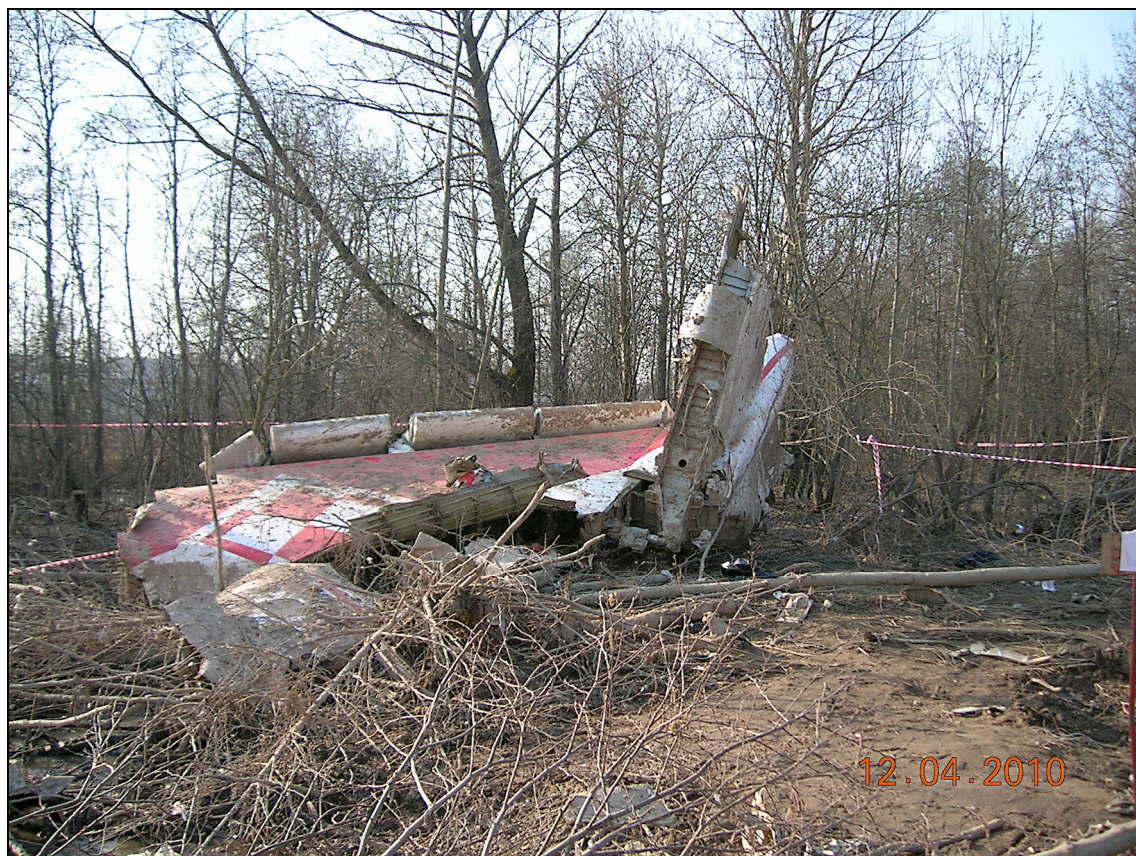
Рисунок 31

В результате удара о землю от самолета была отделена правая консоль стабилизатора с рулем высоты, а также киль с рулем направления (Рисунок 31), задним обтекателем и корневыми частями стабилизатора, которые находятся на удалении 590...620 м от места первого столкновения.

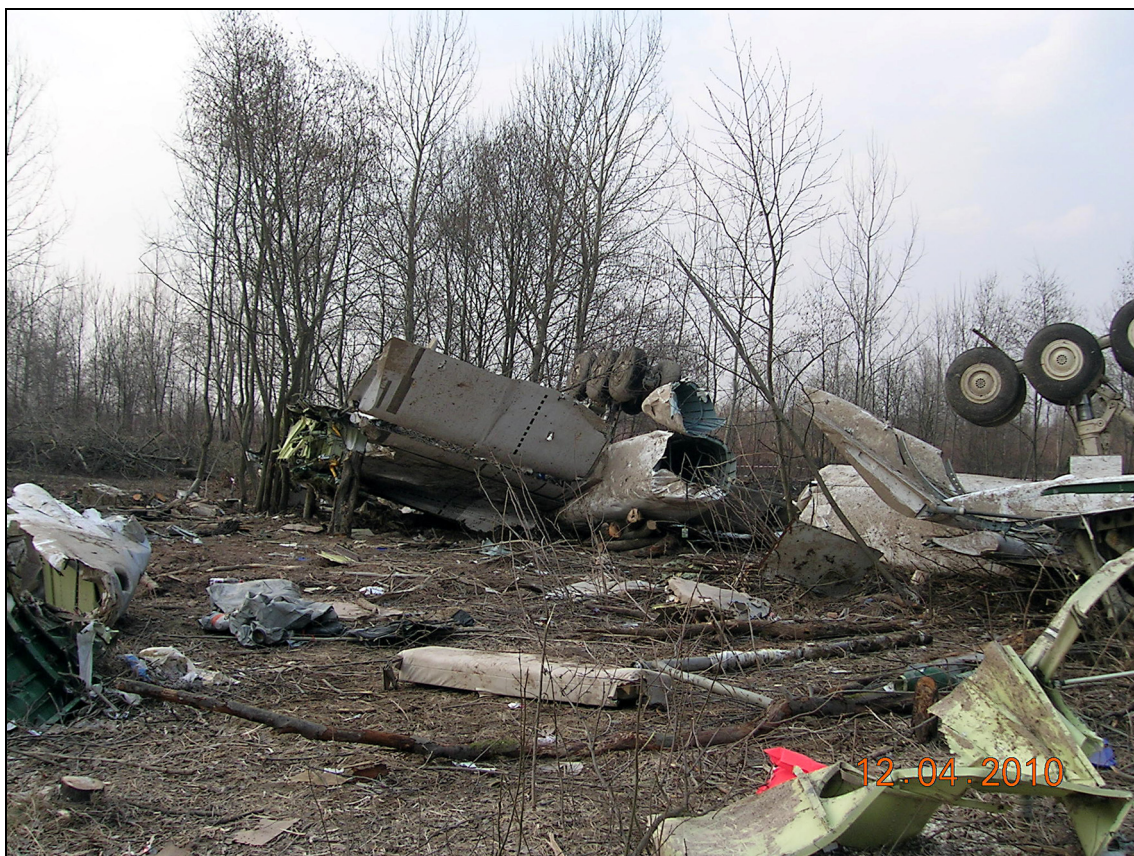
Рисунок 32

Зона разброса фрагментов самолета при его движении по земле имеет в длину около 130 м и ширину 30...50 м, боковое отклонение влево от линии продолженной оси ВПП от 100 м до 160 м. По всей площади зоны имеются многочисленные фрагменты конструкции планера и систем самолета (Рисунок 32). Координаты центра этой зоны - N 54°49.450' и E 32°03.041', удаление от места первого столкновения – 670...680 м (около 420 м от торца ВПП).

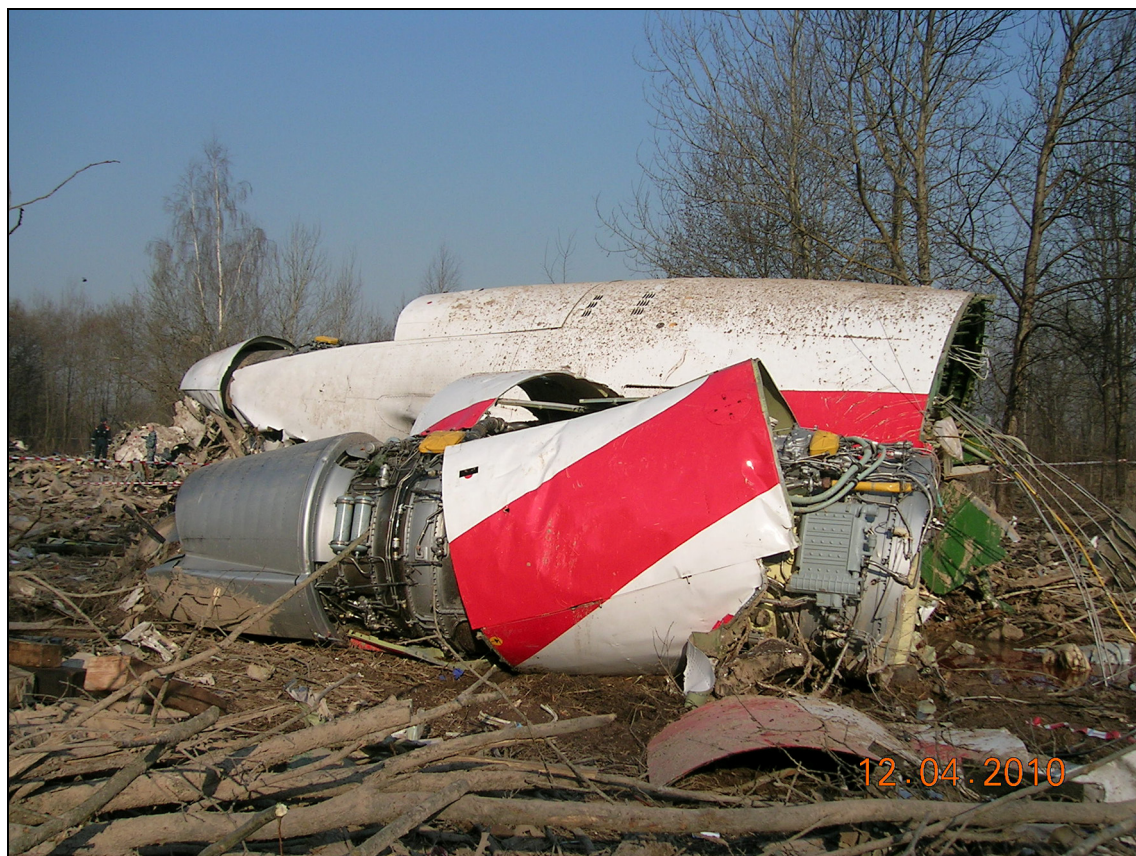
Рисунок 33

Хвостовая часть самолета с двигателем №2, пилонами крепления двигателей №1 и №3 и фрагментами кессона gondолы и створок капотов расположена по траектории движения самолета в перевернутом положении на удалении 436 м от торца ВПП, развернута против направления движения на 180° . Двигатель №3 был сорван со штатных узлов крепления в хвостовой части фюзеляжа и находится на удалении 467 м от торца ВПП в перевернутом состоянии (Рисунок 33). Двигатель № 1 сорван с узлов крепления и находится в перевернутом положении рядом с хвостовой частью самолета.

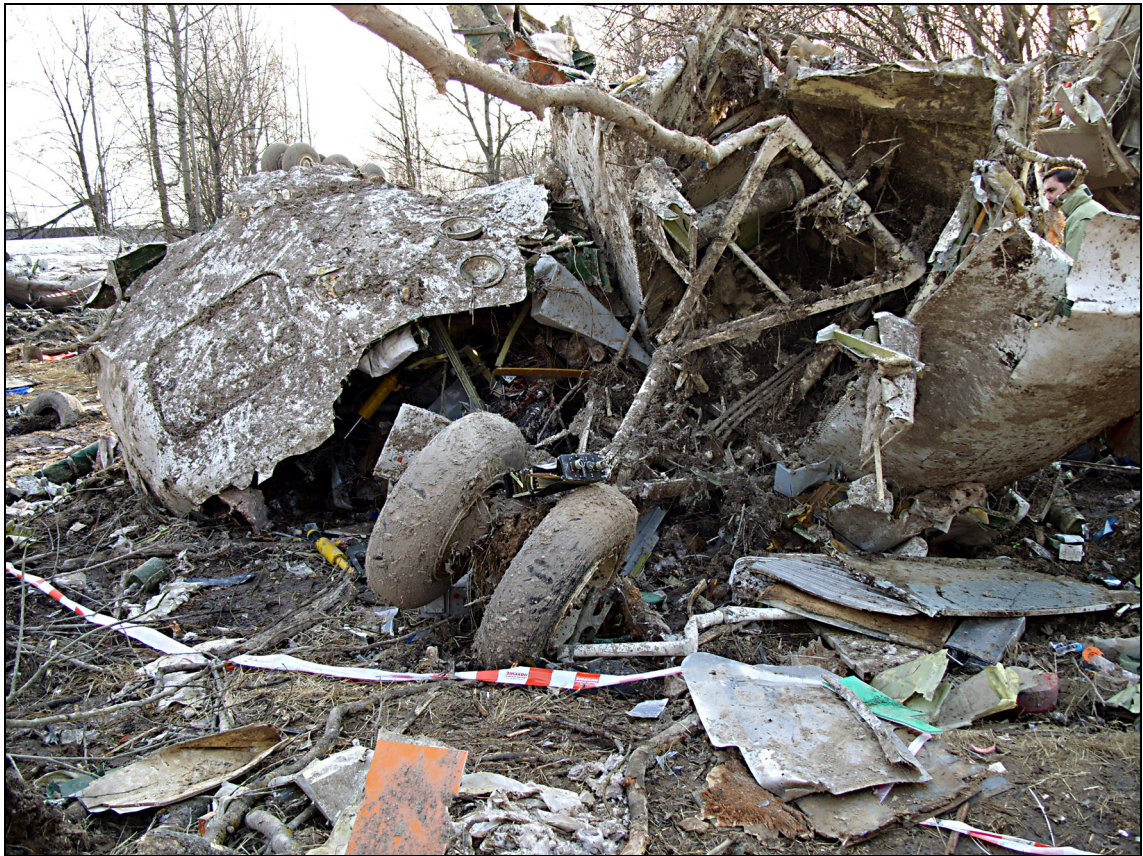
Рисунок 34

Передняя часть фюзеляжа с кабиной экипажа полностью разрушена. Фрагмент носовой части фюзеляжа с передней опорой шасси находится на расстоянии 397 м от торца ВПП (Рисунок 34). Верхняя и боковые части обшивки разрушены. Передняя опора шасси в выпущенном положении.
