1.14. Данные о выживаемости пассажиров, членов экипажа и прочих лиц при авиационном происшествии

1.16. Испытания и исследования

1.16.1. Натурная выкладка элементов конструкции самолета

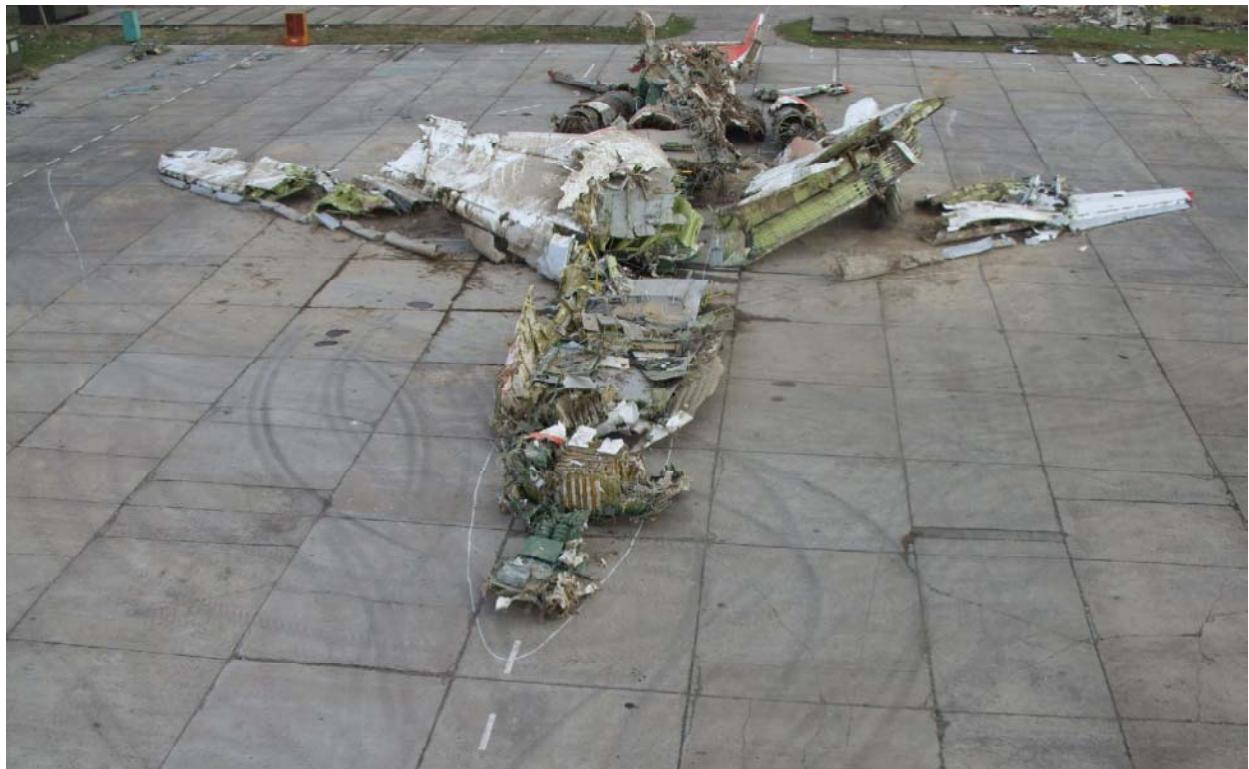
Рисунок 37

В период с 13.04.2010 по 16.04.2010 выполнена эвакуация фрагментов самолета на подготовленную площадку и натурная выкладка элементов конструкции самолета (Рисунок 37), выкладка авиационного и радиоэлектронного оборудования по системам, выкладка элементов системы управления самолета.

- самолет разрушился на множество фрагментов в результате столкновения с деревьями и землей;
- наиболее крупными фрагментами являются: левая и правая части центроплана с корневыми частями отъемной части крыла и с основными опорами шасси, хвостовая часть фюзеляжа со 2-й силовой установкой, 1-й и 3-й авиадвигатели Д-30КУ-154, фрагменты передней и средней частей фюзеляжа, левая и правая отъемные части крыла, киль с фрагментами обтекателя, левой и правой консолями стабилизатора.

Вследствие того, что самолет столкнулся с землей в перевернутом относительно продольной оси положении, носовой обтекатель фюзеляжа самолета, фонарь кабины экипажа, верхняя часть фюзеляжа от 4-го по 67А шпангоут разрушены полностью на мелкие трудноидентифицируемые фрагменты.

На основании анализа натурной выкладки элементов конструкции самолета можно сделать однозначный вывод о том, что разрушение конструкции и систем самолета произошло из-за воздействия нерасчетных нагрузок, возникших в результате

столкновения самолета с землей, признаков возникновения пожара во время нахождения самолета в воздухе не зафиксировано.

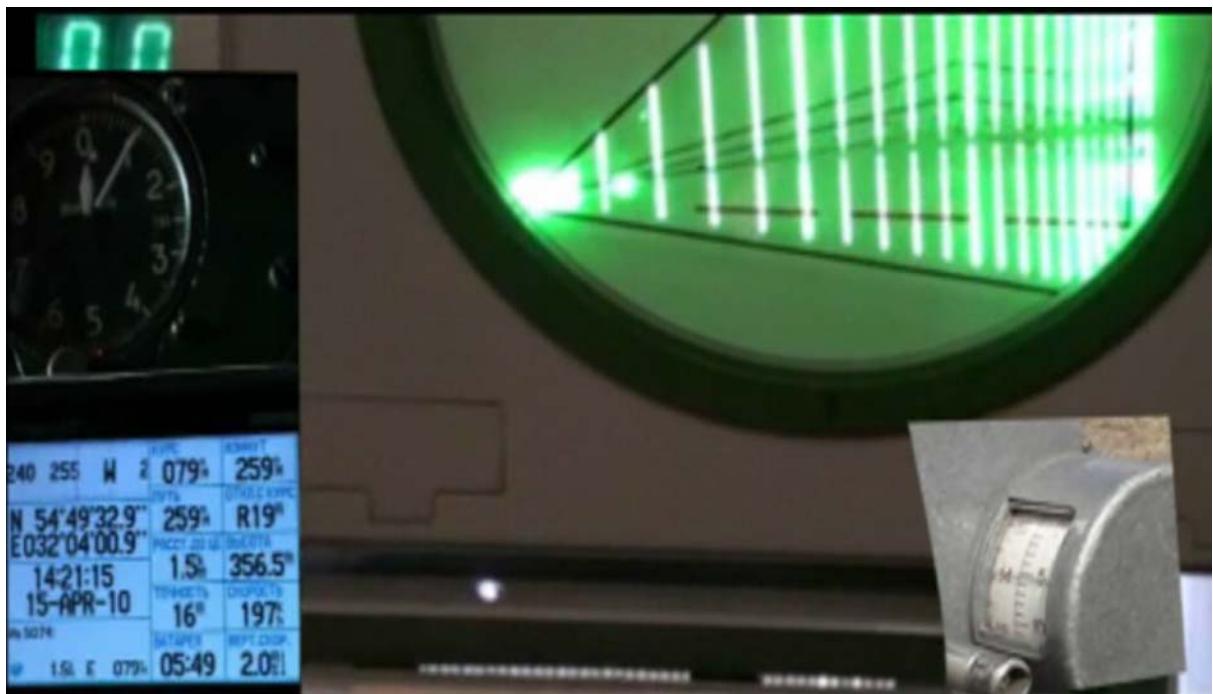
Рисунок 38

Требуемая минимальная дальность действия ПРЛ в пассивном режиме (использовался при аварийном полете) – 1.5 км (Рисунок 38), в активном и СДЦ режимах – 1 км, обеспечивается. Пропадание отметки в пассивном режиме происходит на удалении ~1.2 км от торца ВПП 26 (Рисунок 39).

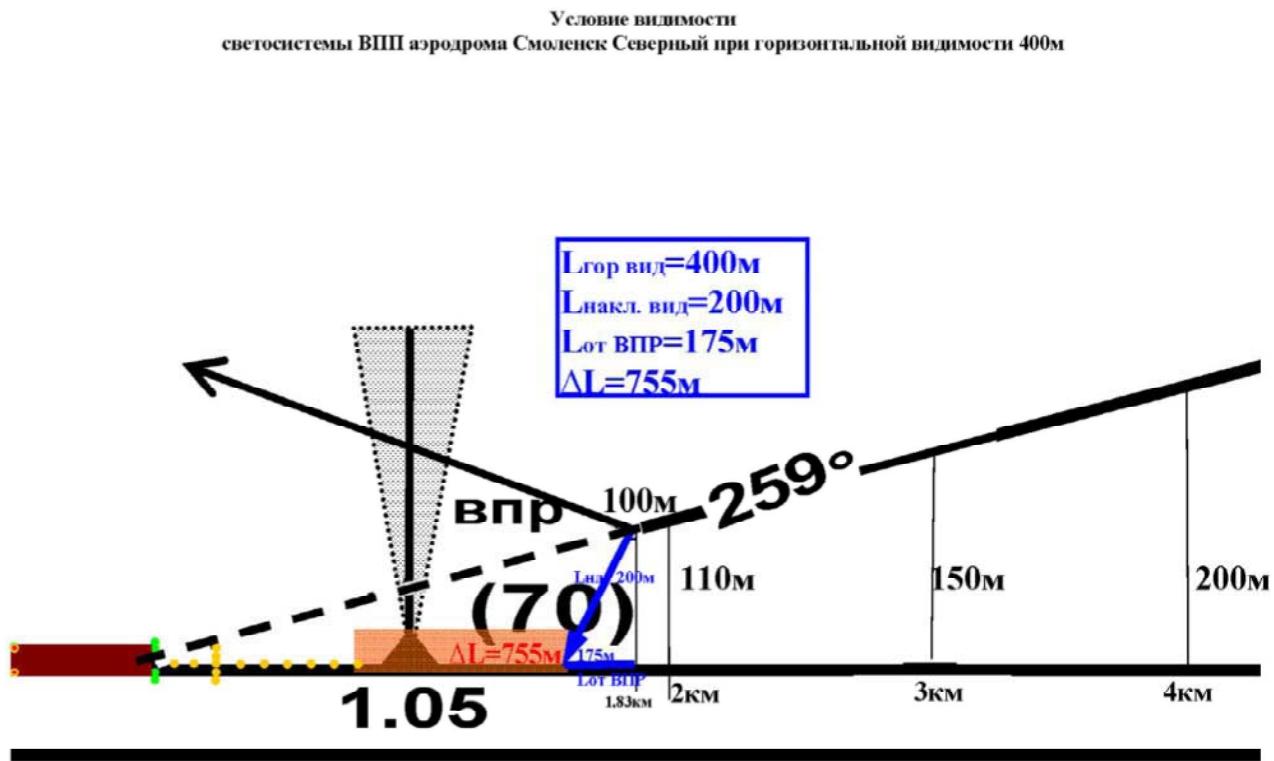
Рисунок 42

Для оценки возможности видимости элементов светосистемы при фактических метеоусловиях была построена соответствующая диаграмма (Рисунок 42). Для оценки была принята дальность прямой видимости 400 метров, для перевода горизонтальной видимости в наклонную использовался метод М.Я.Рацимора, где: $L_{\text{накл.вид.}} = k * L_{\text{гор.вид.}}$. При высоте нижней границы облаков менее 100 м коэффициент $k = 0.2 - 0.45$. Для проведения расчета, с запасом, был принят коэффициент перевода 0.5. Таким образом, расчетная дальность наклонной видимости составляла 200 метров. Самолет, находясь на глиссаде, должен был пройти высоту принятия решения (100 метров) на удалении 1800 - 1850 метров от торца ВПП 26. Из приведенного рисунка очевидно, что экипаж не мог установить визуальный контакт даже с первым рядом (900 метров от ВПП) огней приближения.
