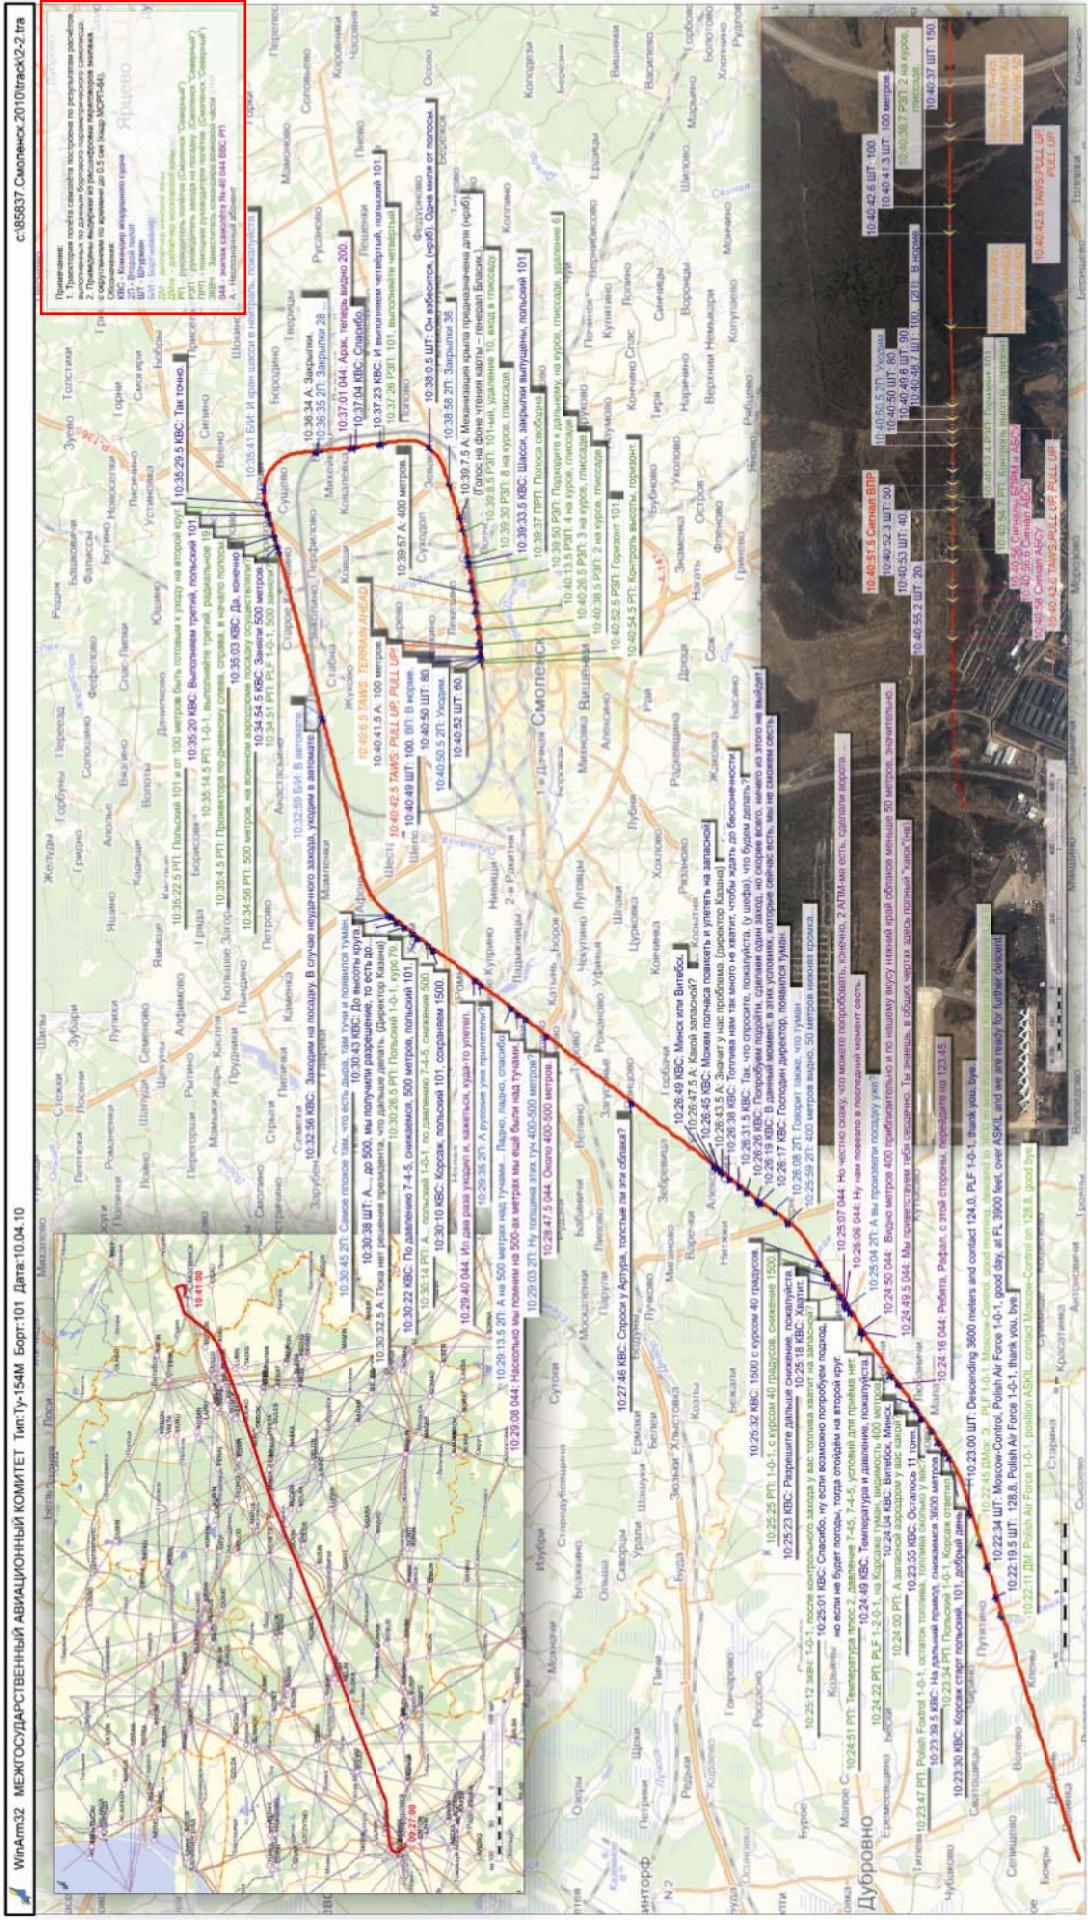
Рисунок 43

Полет самолета Ту-154М проходил через территорию трех государств: Польши, Белоруссии и России, на эшелоне FL 330 (~10000 метров). Траектория полета с переговорами членов экипажа представлена на рисунке ниже.

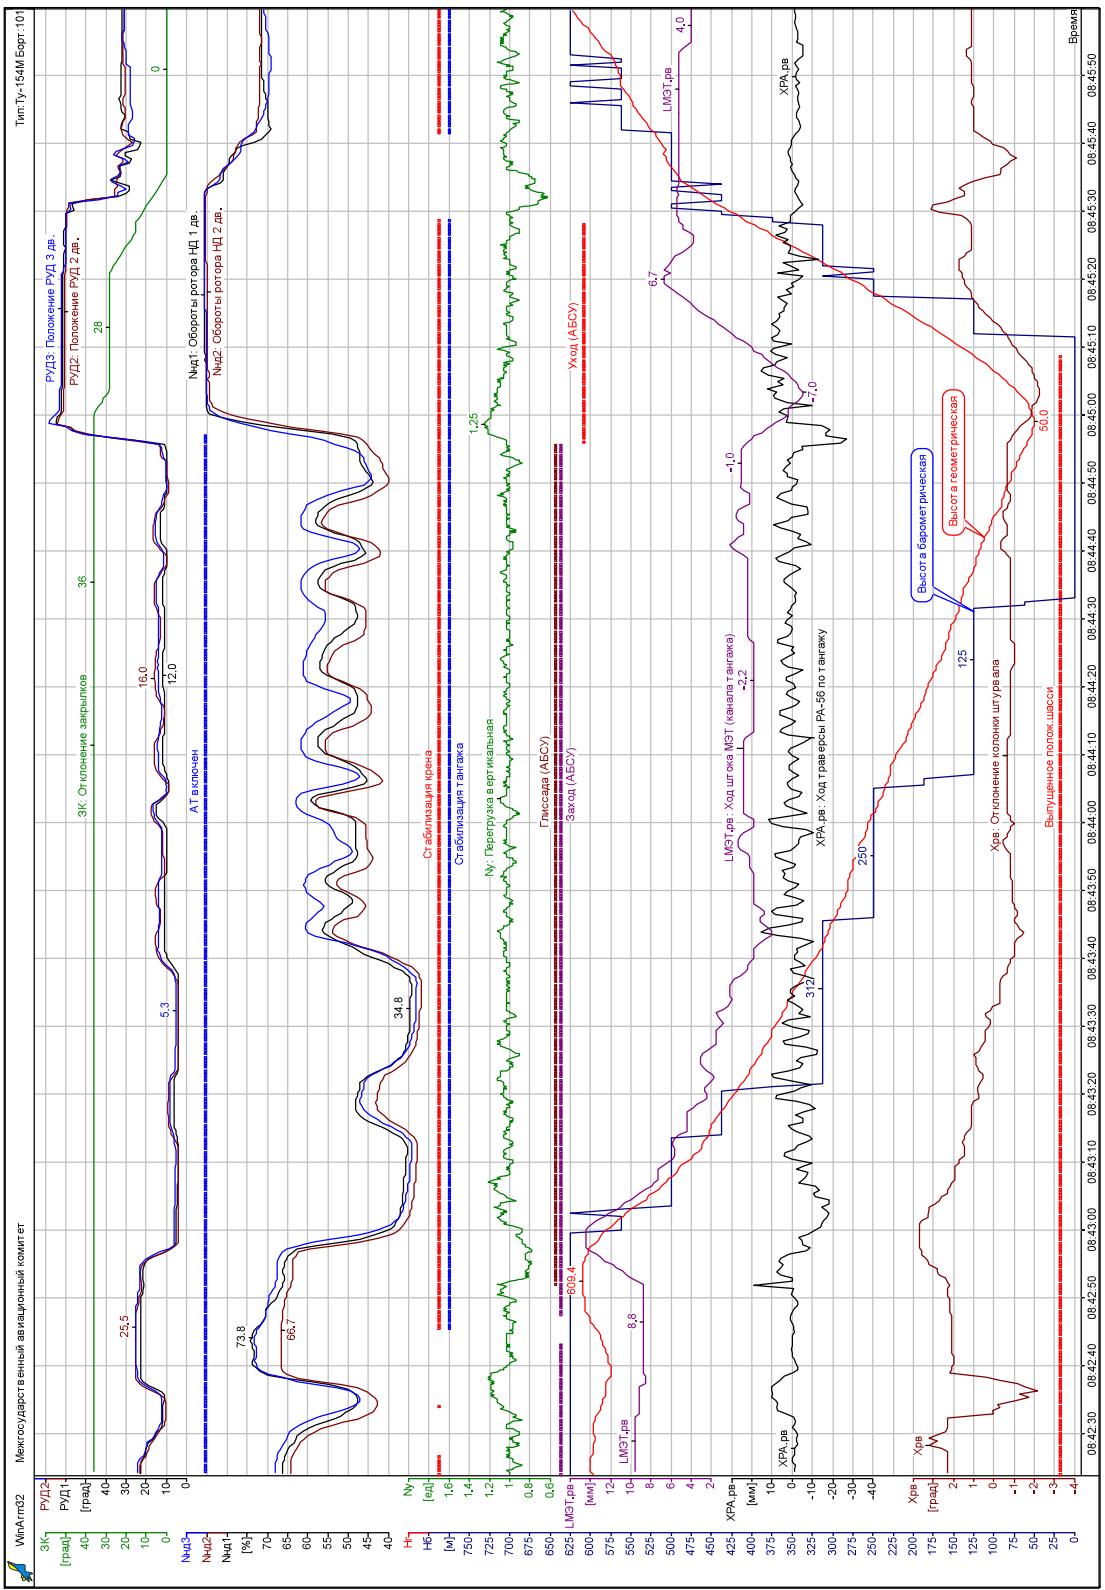
Рисунок 44

Примечание: *6 апреля 2010 года⁴⁸, при заходе на посадку в аэропорт Варшавы по системе ILS, на данном самолете был выполнен автоматический уход на второй круг. Бортовой параметрический регистратор зафиксировал соответствующие разовые команды: "Заход", "Глиссада" и "Уход" (Рисунок 44).*

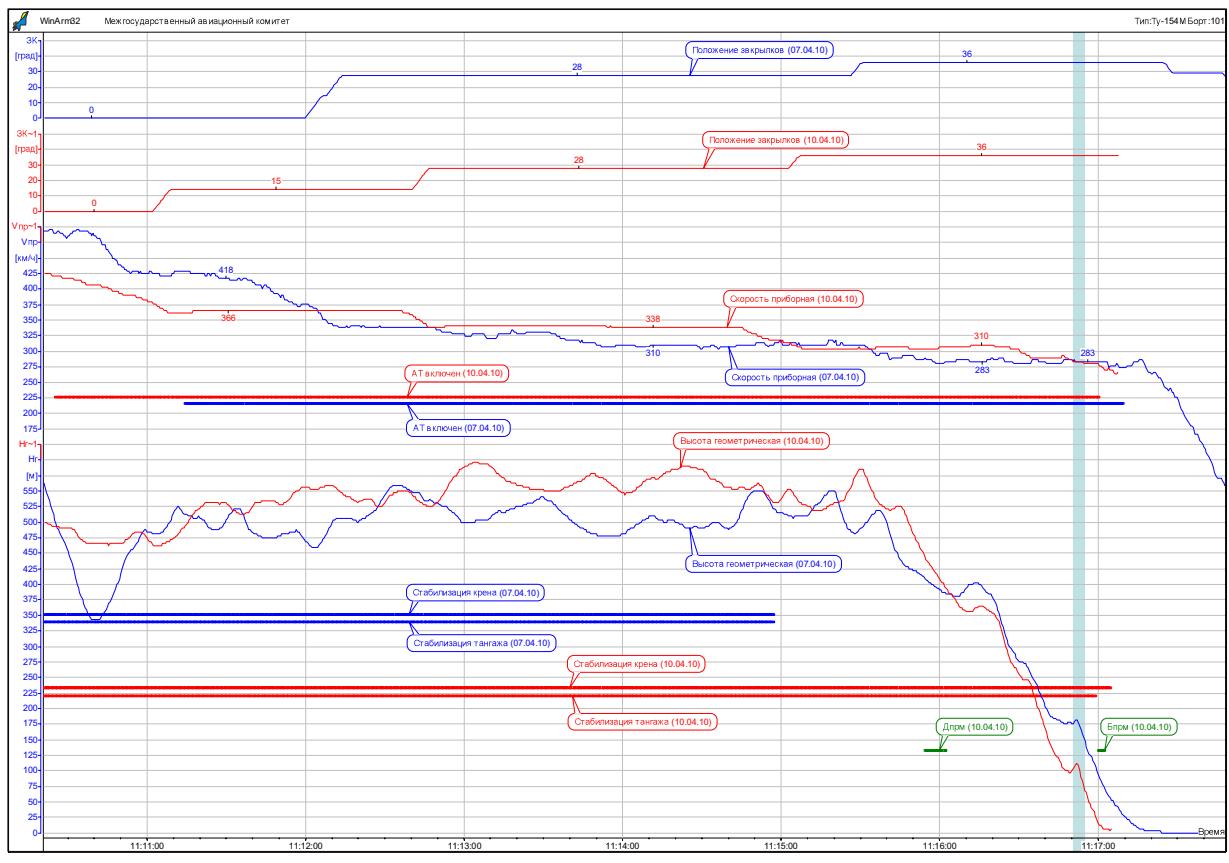
Рисунок 47

Примечание: *Анализ полета, выполненного на аэродром Смоленск "Северный" на данном самолете 7 апреля 2010 года, показывает, что экипаж перешел на штурвальное управление перед началом снижения по глиссаде (Рисунок 47).*

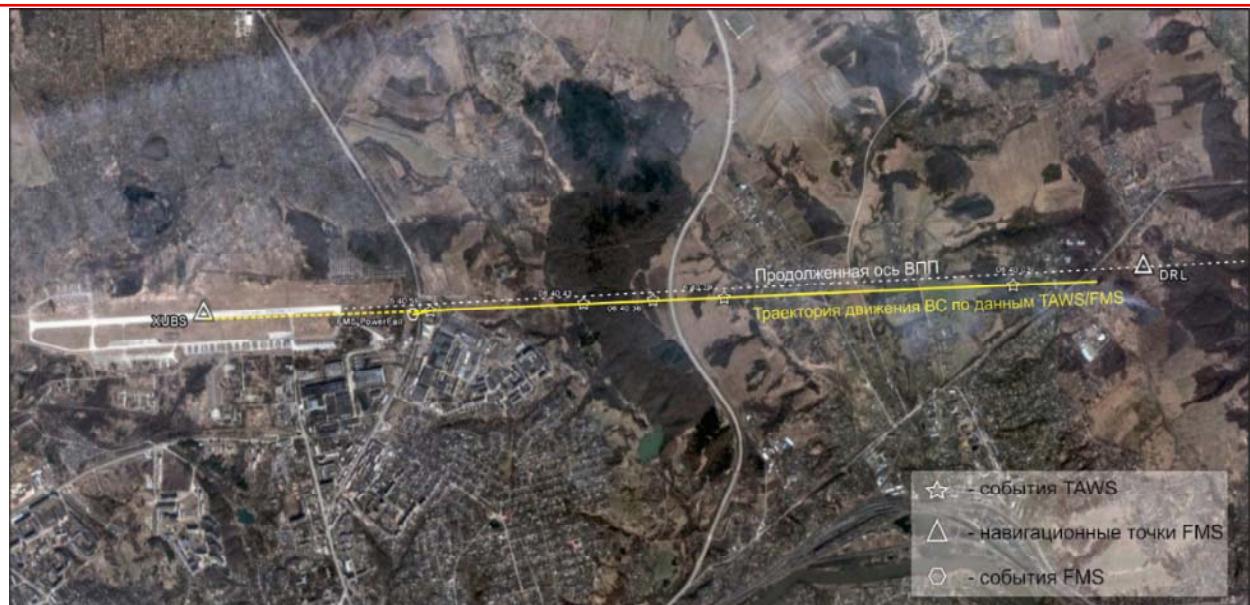
Рисунок 48

Расчет траектории показал (Рисунок 48), что, при полете на участке от дальнего привода (точка DRL в активном плане полета) к точке XUBS (КТА аэродрома, последняя точка в активном плане полета) в боковом канале экипажем использовался один из двух режимов управления автопилотом: по сигналам FMS или от рукоятки "РАЗВОРОТ". После пролета дальнего привода самолет шел левее (в пределах зоны допустимых отклонений по курсу) продолженной оси ВПП, медленно приближаясь к ее оси с выходом на точку XUBS. Возможно, что данная коррекция курса была выполнена FMS для вывода самолета прямо на точку XUBS. Вторым возможным режимом в канале крена на данном этапе было управление от рукоятки "РАЗВОРОТ".

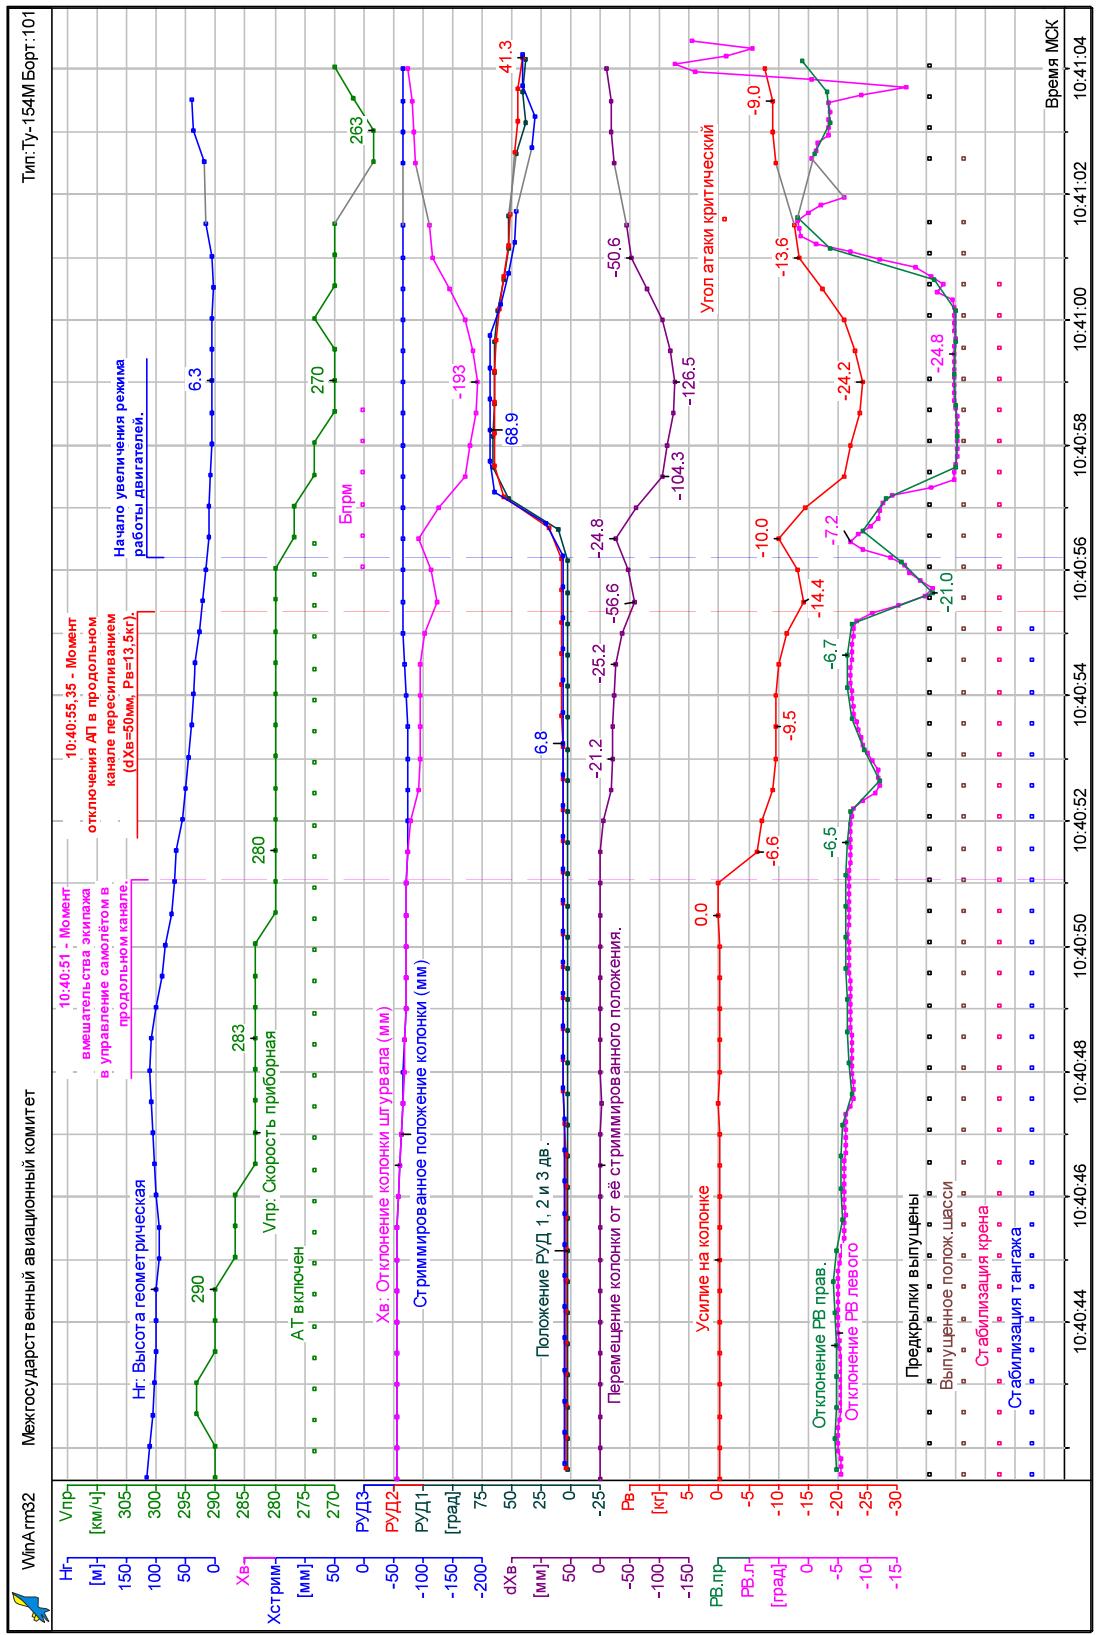
Рисунок 49

Результаты расчета усилий на колонке штурвала.
