МЕЖГОСУДАРСТВЕННЫЙ АВИАЦИОННЫЙ КОМИТЕТ
КОМИССИЯ ПО РАССЛЕДОВАНИЮ АВИАЦИОННЫХ ПРОИСШЕСТВИЙ
ОКОНЧАТЕЛЬНЫЙ ОТЧЕТ
ПО РАССЛЕДОВАНИЮ АВИАЦИОННОГО ПРОИСШЕСТВИЯ

| Вид авиационного происшествия | Катастрофа |
| Тип воздушного судна | Самолет, Ту-154М |
| Дата и время | 10.04.2010, 06:41 UTC, 10:41 местного времени, день |

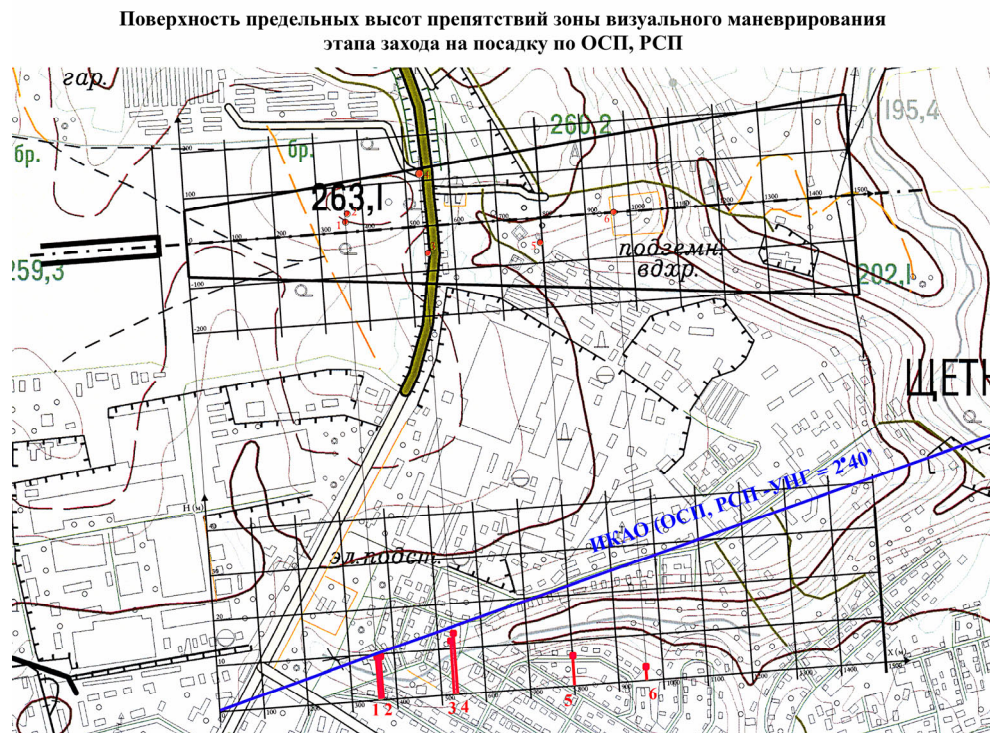
Рисунок 16

Согласно документам ИКАО (PANS-OPS, том II, часть I, Раздел 4, Глава 5, п. 5.4.6 "Защита визуального участка схемы захода на посадку") для поверхности предельных высот препятствий визуального этапа захода на посадку при УНГ, равном 2° 40', требуется угол наклона 1°33'. Как видно из Рисунка 16 выполнение данного требования обеспечивается. Кроме того, согласно PANS-OPS ИКАО, расположенными в ПВП препятствиями высотой менее 15 м относительно порога ВПП можно пренебречь для захода на посадку по РСП или ОСП. Таким образом, угол наклона глассады 2°40' - 3°30' с МКпос 259° является приемлемым для обеспечения полетов международной авиации.

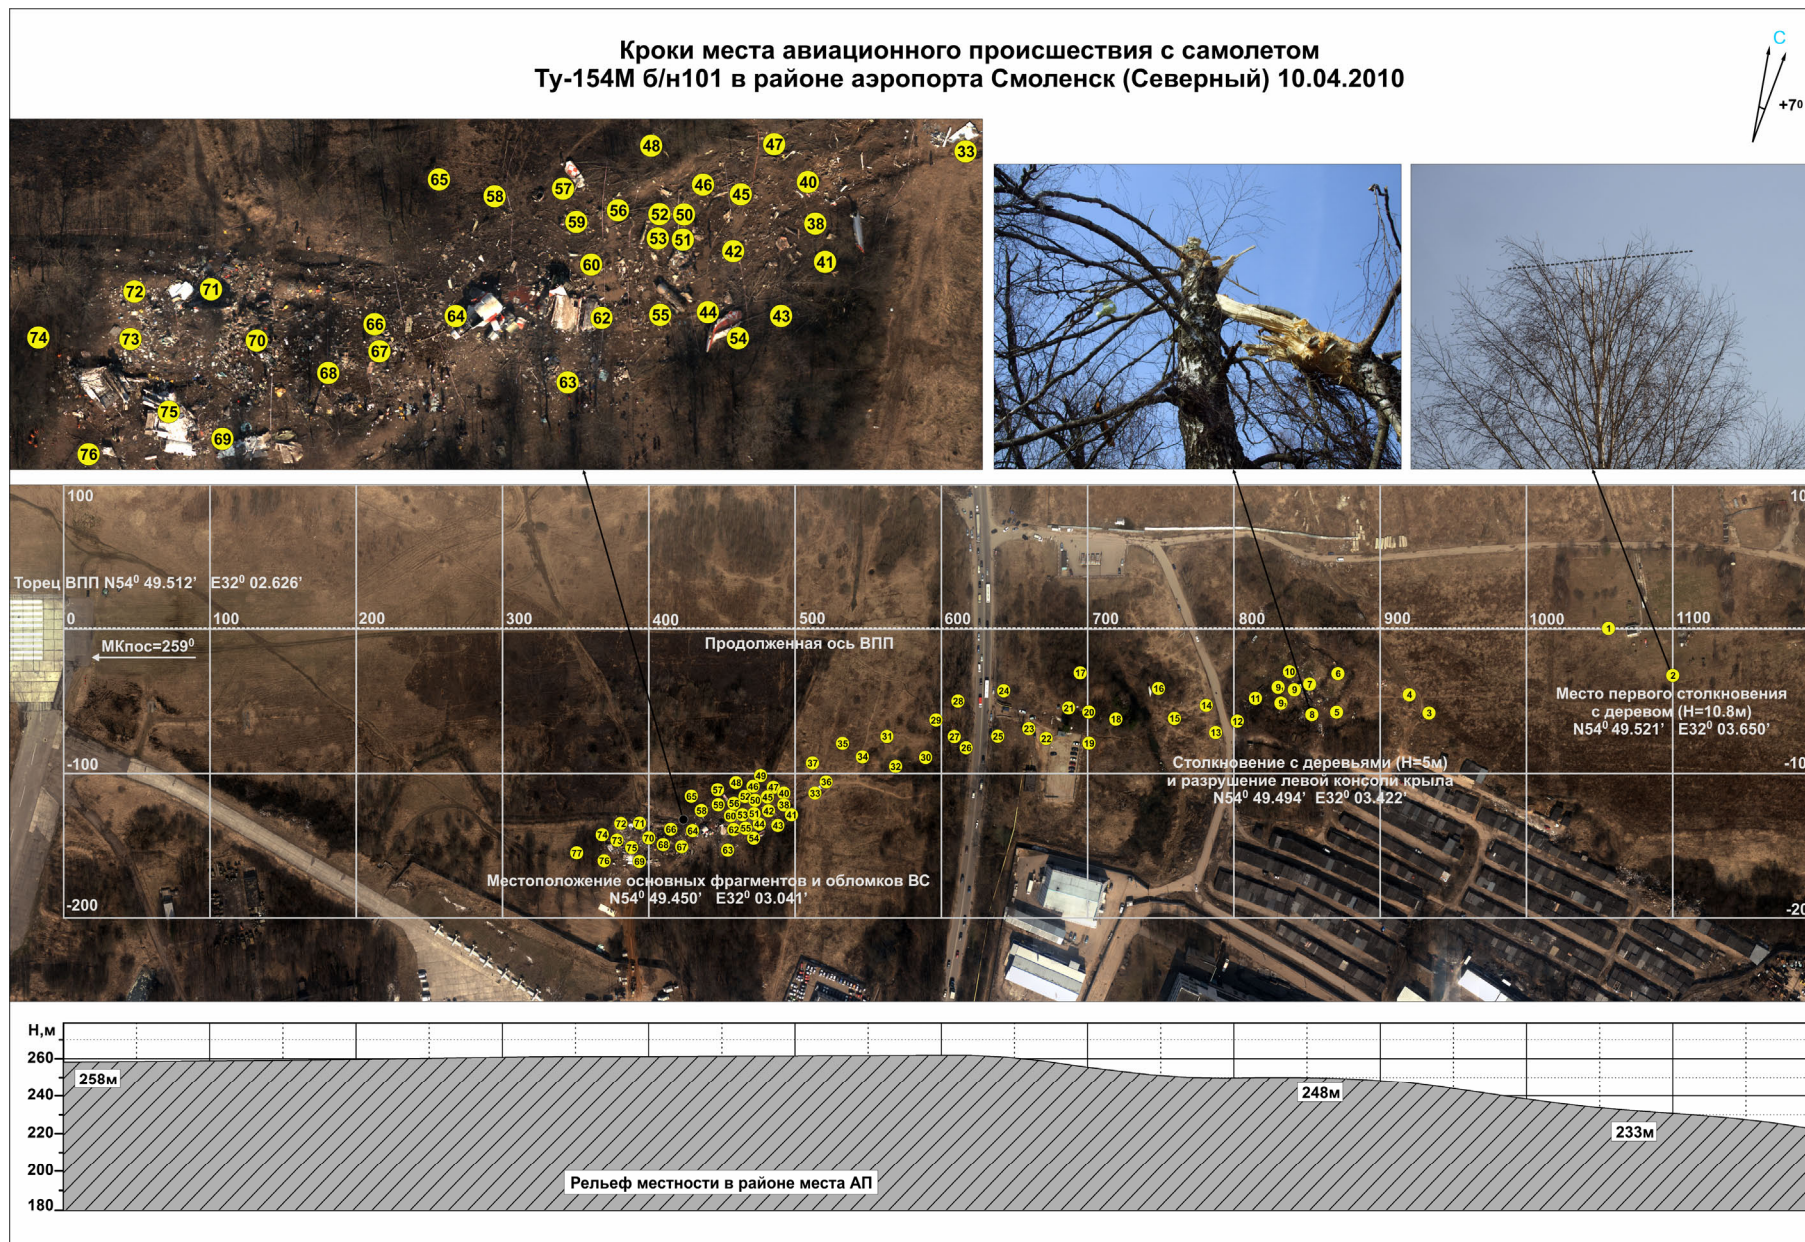
Рисунок 35

На удалении 244 м от точки первого столкновения и боковом уклонении 61 м левее продолженной оси ВПП, на высоте около 5 метров, произошло столкновение самолета с березой с диаметром ствола 30...40 см (Рисунок 27 и Рисунок 35).

В следующей ниже таблице приведен полный перечень фрагментов воздушного судна, обозначенных на кроках (Рисунок 35).

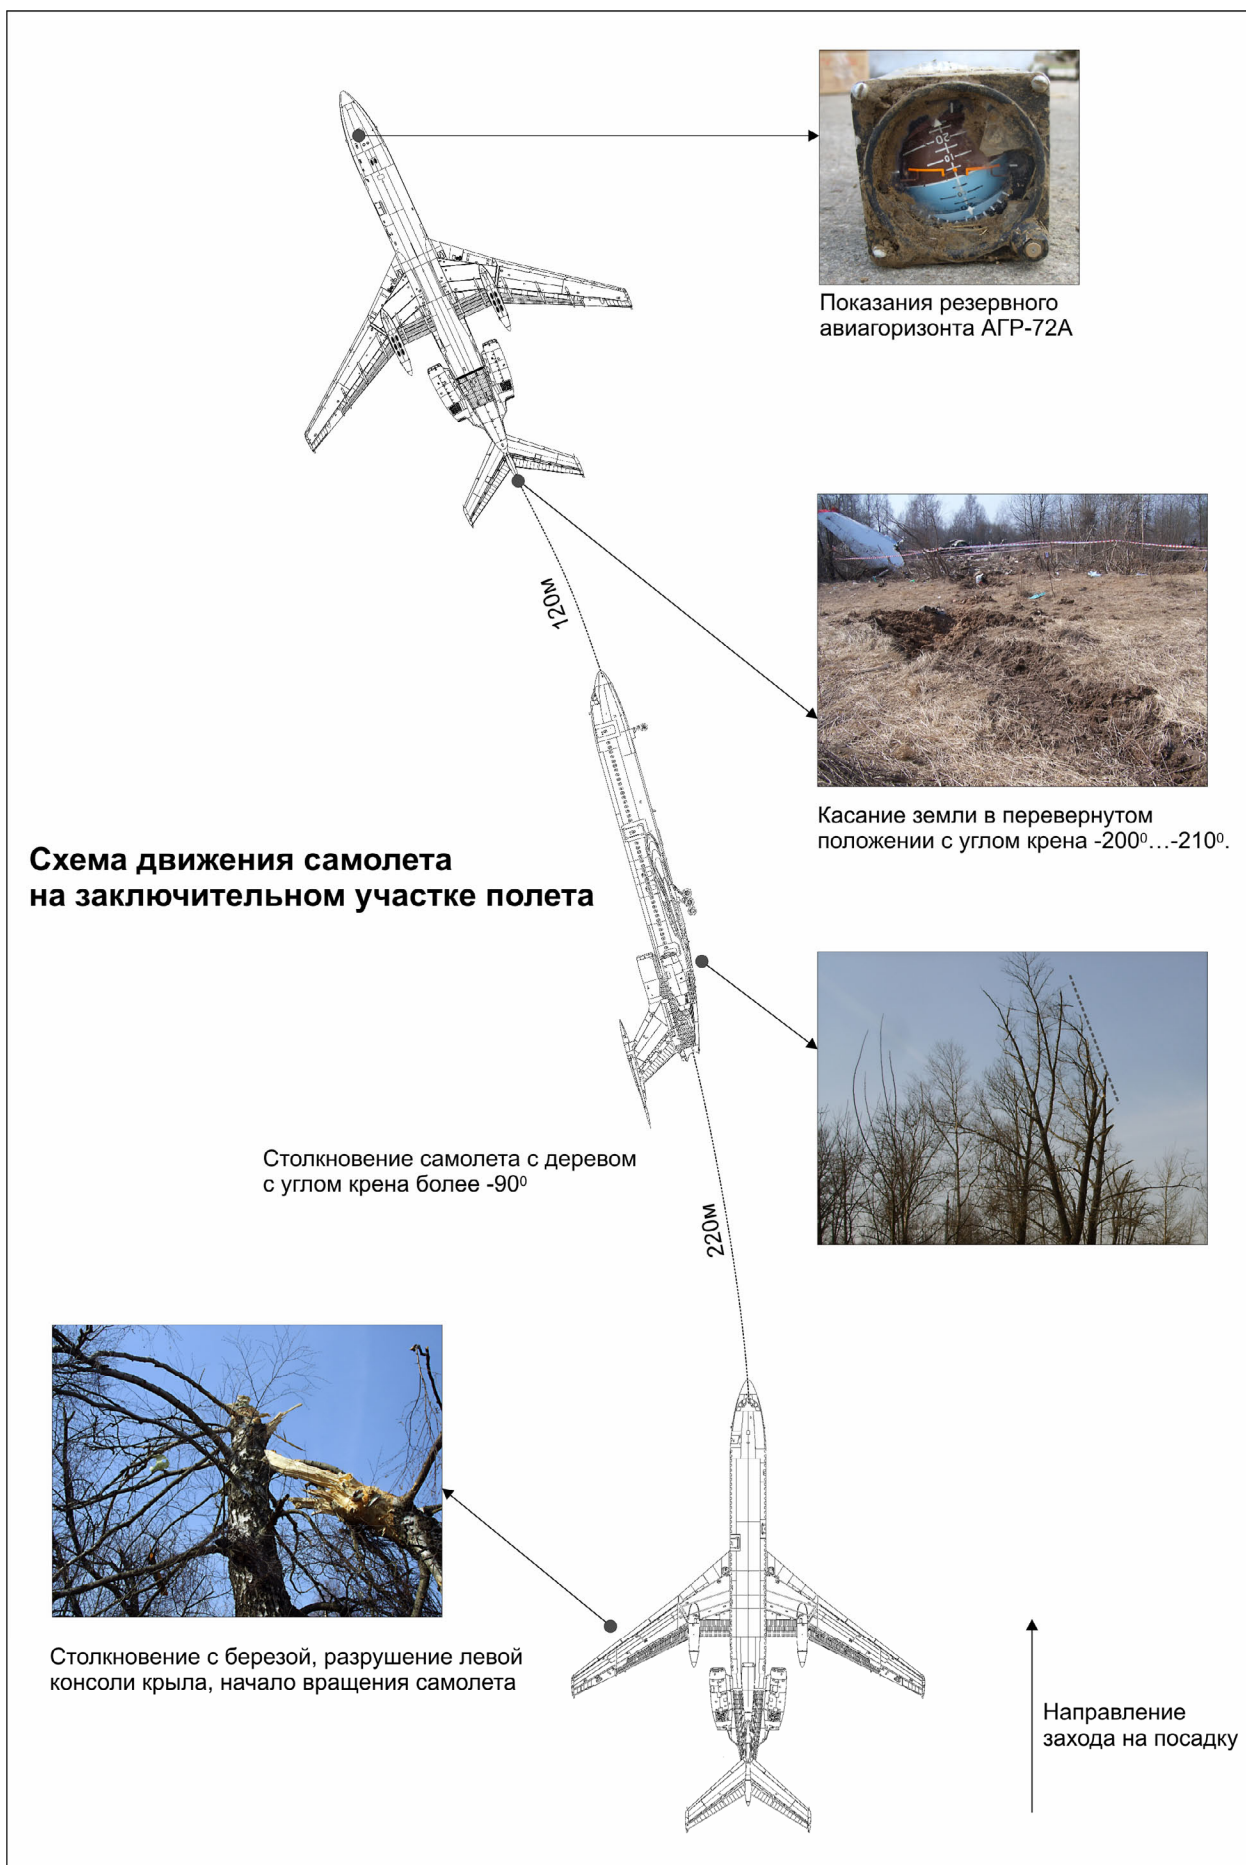
Рисунок 36

При дальнейшем движении и вращении самолета в результате столкновений с деревьями продолжилось его разрушение: характер среза дерева на удалении 465 м от точки первого столкновения свидетельствует о том, что к этому моменту угол крена самолета влево превышал 90° (Рисунок 29 и Рисунок 36); на удалении 530...550 м от места первого столкновения были обнаружены фрагменты перегородки силового набора крыла, фрагменты левой консоли стабилизатора с рулем высоты и руля направления, а также тяга системы управления рулем высоты.

Следы касания самолета о земную поверхность и их взаимное расположение позволяют сделать выводы о том, что касание произошло при левом вращении самолета, и в момент касания самолет находился в перевернутом положении с креном около 200° ... 210° влево (Рисунок 36).

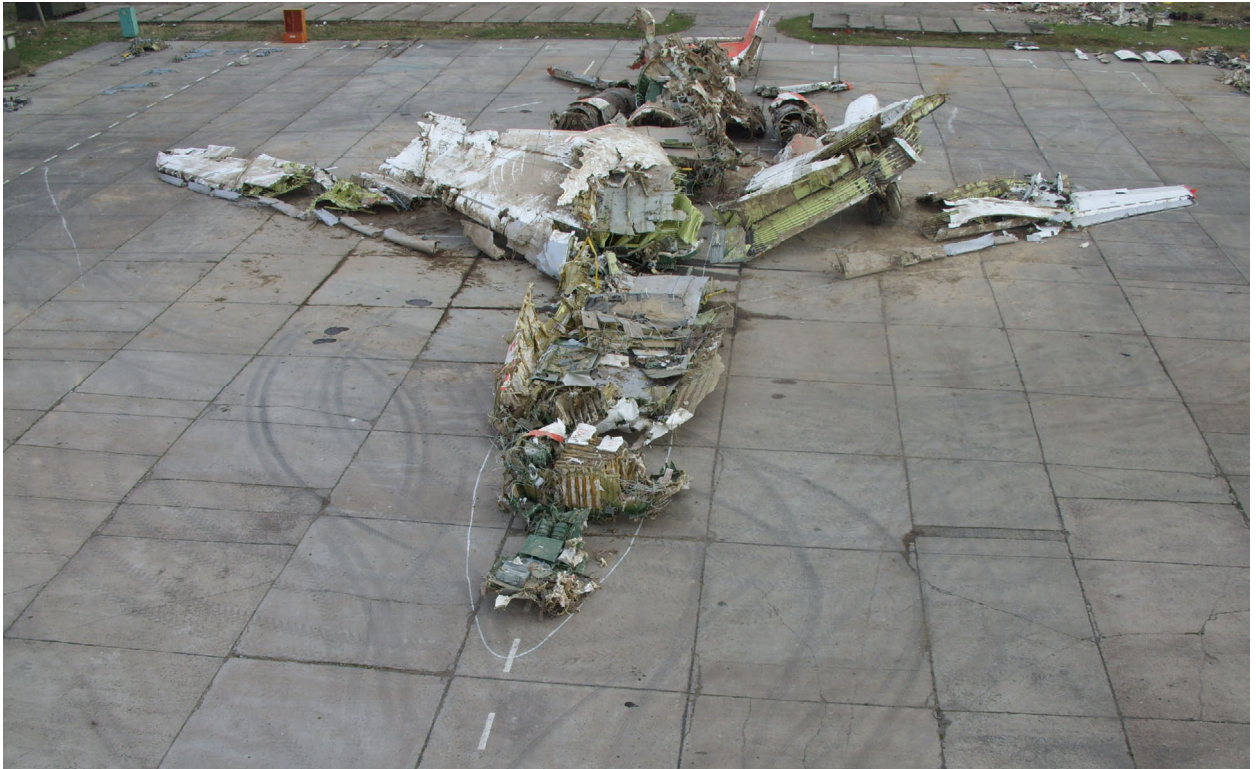
Рисунок 37

В период с 13.04.2010 по 16.04.2010 выполнена эвакуация фрагментов самолета на подготовленную площадку и натурная выкладка элементов конструкции самолета (Рисунок 37), выкладка авиационного и радиоэлектронного оборудования по системам, выкладка элементов системы управления самолета.

На основании анализа натурной выкладки элементов конструкции самолета можно сделать однозначный вывод о том, что разрушение конструкции и систем самолета произошло из-за воздействия нерасчетных нагрузок, возникших в результате

столкновения самолета с землей, признаков возникновения пожара во время нахождения самолета в воздухе не зафиксировано.

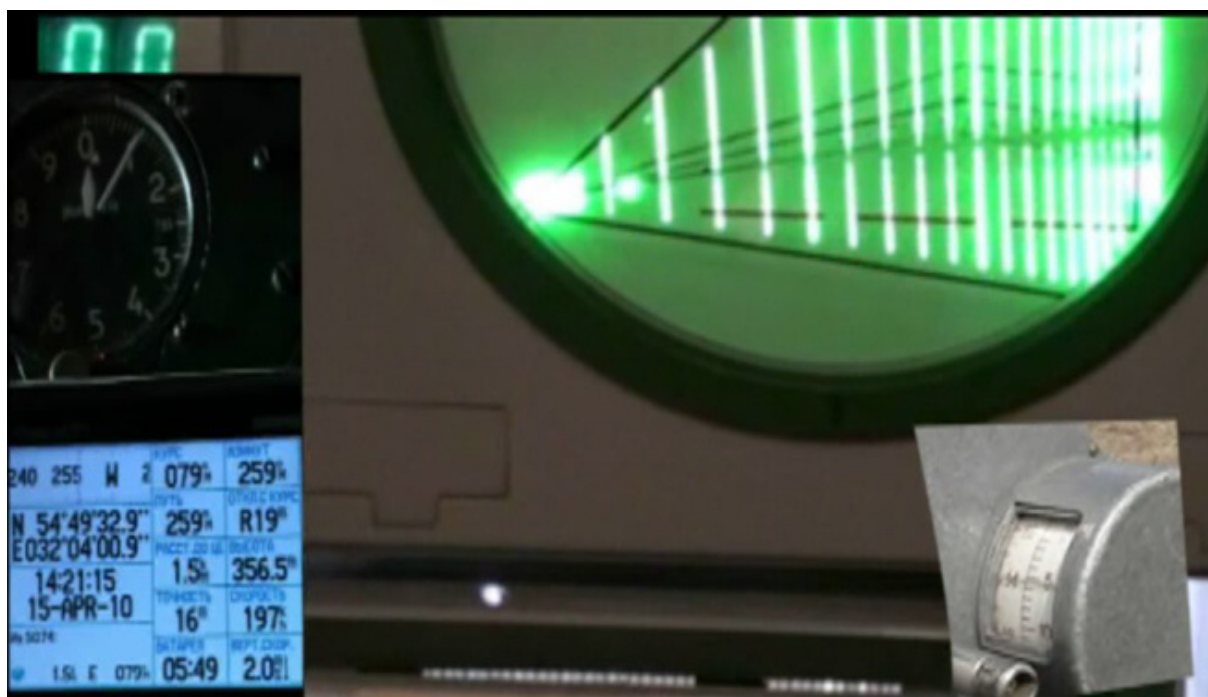
Рисунок 38

Требуемая минимальная дальность действия ПРЛ в пассивном режиме (использовался при аварийном полете) – 1.5 км (Рисунок 38), в активном и СДЦ режимах – 1 км, обеспечивается. Пропадание отметки в пассивном режиме происходит на удалении ~1.2 км от торца ВПП 26 (Рисунок 39).

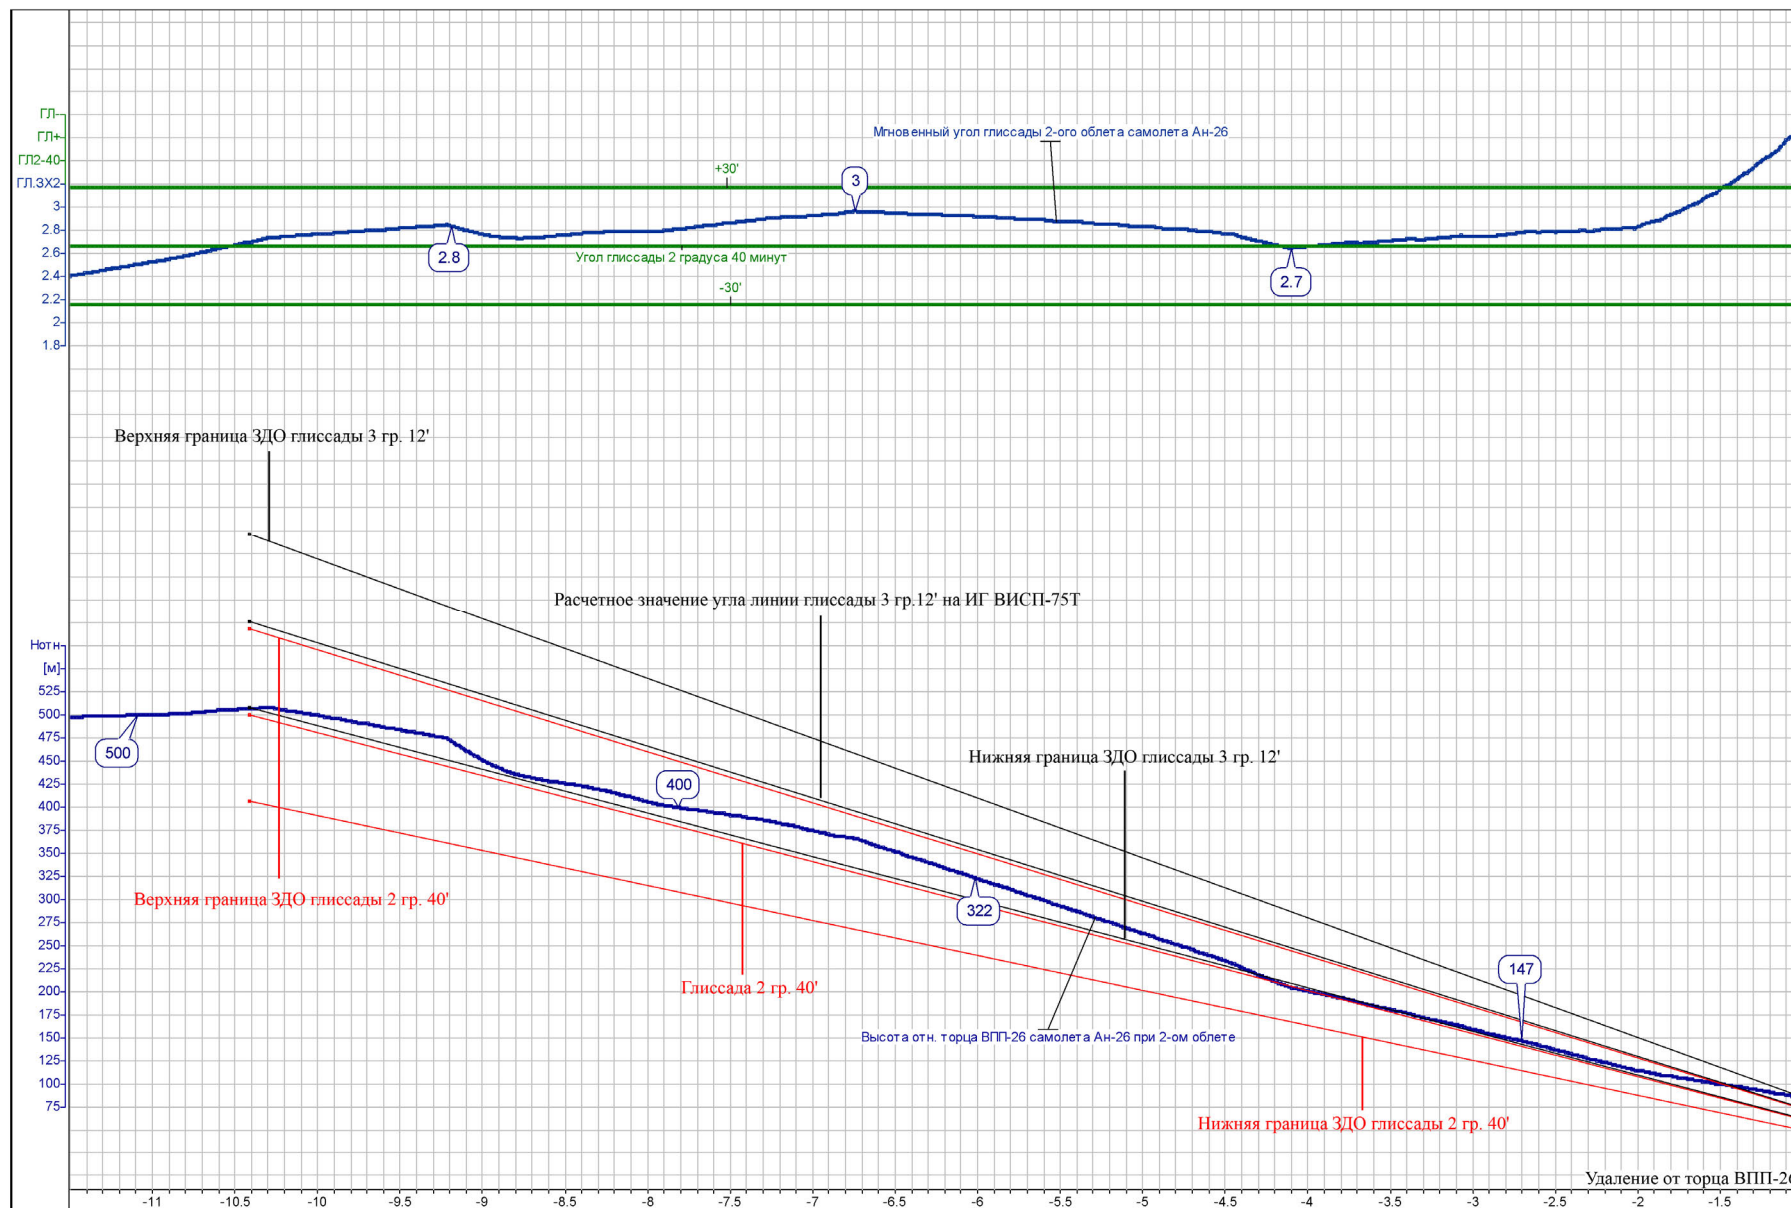
Рисунок 40

Результаты анализа приведены на Рисунках 40 и 41. На первом рисунке в функции дальности от торца ВПП 26 приведен график изменения относительной высоты при контрольном облете. Также на графике приведена эталонная глissада ($2^{\circ}40'$), зоны допустимых отклонений и, так называемые, мгновенные углы глissады. Данные углы рассчитывались как арктангенс частного от деления текущей относительной высоты полета на удаление до точки приземления при полете по эталонной глissаде (точка приземления - 320 метров за торцом ВПП 26). На втором рисунке, для различных удалений от торца ВПП-26, приведены совмещенные показания индикатора ПРЛ, экрана GPS и барометрического высотомера.

1. На стекле выносного индикатора ПРЛ, установленном в момент эксперимента (и в ходе аварийного полета), были нанесены линии, соответствующие следующим углам (нанесены на графике черным цветом):
 - нижняя линия - $2^{\circ}42.3'$;
 - центральная линия - $3^{\circ}12.3'$;
 - верхняя линия - $3^{\circ}42.3'$.
2. ПРЛ занижает показания удаления ВС от торца ВПП-26 на $\sim 90 \div 150$ м (в зависимости удаления ВС от торца ВПП-26).

Таким образом, в ходе аварийного полета РЗП наблюдал отметку самолета на индикаторе ПРЛ относительно глissады $\sim 3^{\circ} 10'$. Величина внесенной погрешности составляла около 0.5° , то есть была равна ширине зоны допустимых отклонений.

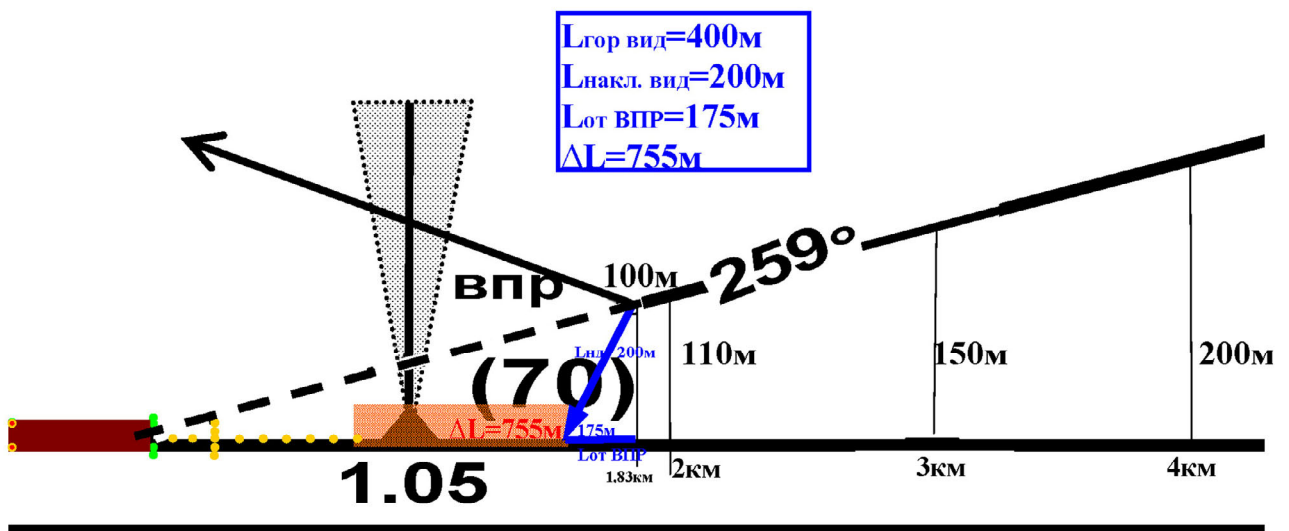
Рисунок 42

Для оценки возможности видимости элементов светосистемы при фактических метеоусловиях была построена соответствующая диаграмма (Рисунок 42). Для оценки была принята дальность прямой видимости 400 метров, для перевода горизонтальной видимости в наклонную использовался метод М.Я.Рацимора, где: $L_{\text{накл.вид.}} = k * L_{\text{гор.вид.}}$. При высоте нижней границы облаков менее 100 м коэффициент $k = 0.2 - 0.45$. Для проведения расчета, с запасом, был принят коэффициент перевода 0.5. Таким образом, расчетная дальность наклонной видимости составляла 200 метров. Самолет, находясь на глиссаде, должен был пройти высоту принятия решения (100 метров) на удалении 1800 - 1850 метров от торца ВПП 26. Из приведенного рисунка очевидно, что экипаж не мог установить визуальный контакт даже с первым рядом (900 метров от ВПП) огней приближения.

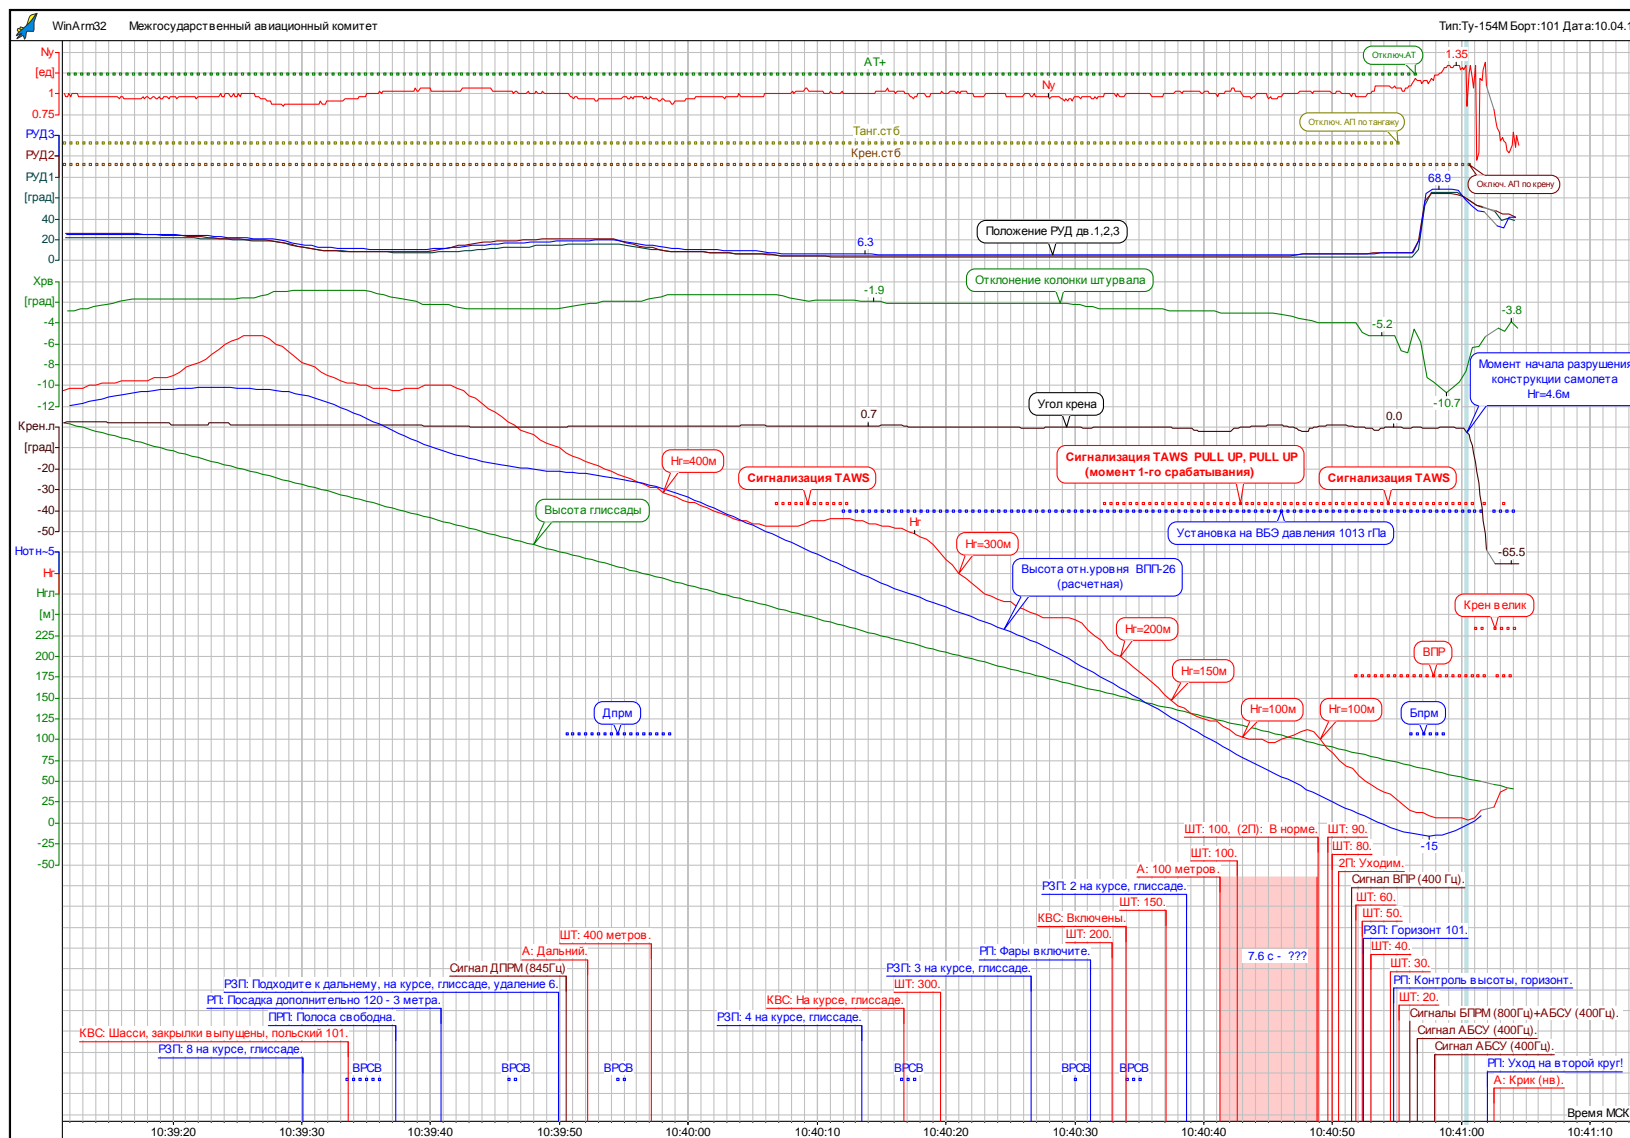
Рисунок 45

Фактическая траектория снижения ВС в вертикальной плоскости приведена на Рисунках 45 и 46.

В 10:40:20 штурман докладывает высоту: "300". Сопоставление этого и последующих докладов штурмана о высоте полета (250 м, 200 м, 150 м, 100 м) с фактической барометрической и геометрической высотами полета (особенно в интервале времени 10:40:41 – 10:40:49, выделенном цветом на Рисунке 45) позволяет утверждать, что отсчет высоты, по крайней мере с указанного момента времени, производился по радиовысотомеру⁵³. Необходимо отметить, что штурман экипажа последние 2.5 месяца на Ту-154М не летал, постоянно выполнял полеты вторым пилотом на Як-40. Опрос командира экипажа Як-40, выполнявшего полет на аэродром Смоленск "Северный" 7 и 10 апреля, показал, что для экипажей Як-40 в подразделении "установлен порядок отсчета высоты по радиовысотомеру с высоты 250 метров". Фактический рельеф местности вдоль траектории захода приведен на Рисунке 46. Из рисунка видно, что после ДПРМ уровень подстилающей поверхности находится значительно ниже торца ВПП 26 (до 80 метров).

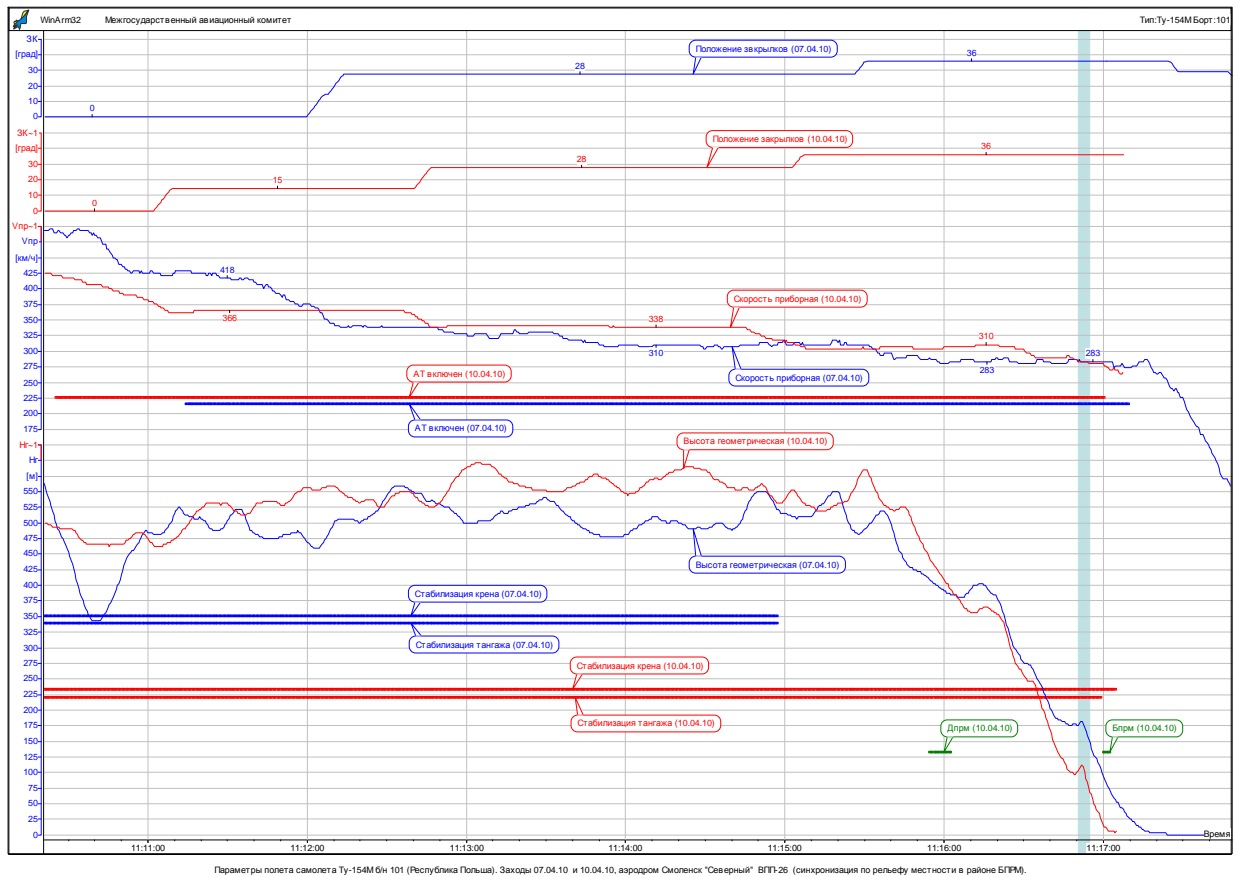
Рисунок 47

Примечание: *Анализ полета, выполненного на аэродром Смоленск "Северный" на данном самолете 7 апреля 2010 года, показывает, что экипаж перешел на штурвальное управление перед началом снижения по глиссаде (Рисунок 47).*

Непредусмотренное РЛЭ самолета использование командиром экипажа АБСУ при отсутствии на аэродроме точных инструментальных систем посадки свидетельствует о неуверенности КВС в своих возможностях по выдерживанию заданных параметров снижения по глиссаде в штурвальном режиме управления, а также его повышенном психоэмоциональном напряжении из-за несоответствия фактических метеорологических условий его уровню подготовки при имевших место перерывах в заходах на посадку при установленном минимуме погоды.

Подобное управление ВС привело к тому, что к моменту пролета дальнего привода, который экипаж определил по срабатыванию соответствующей звуковой сигнализации, самолет находился на ~120 метров выше глиссады.

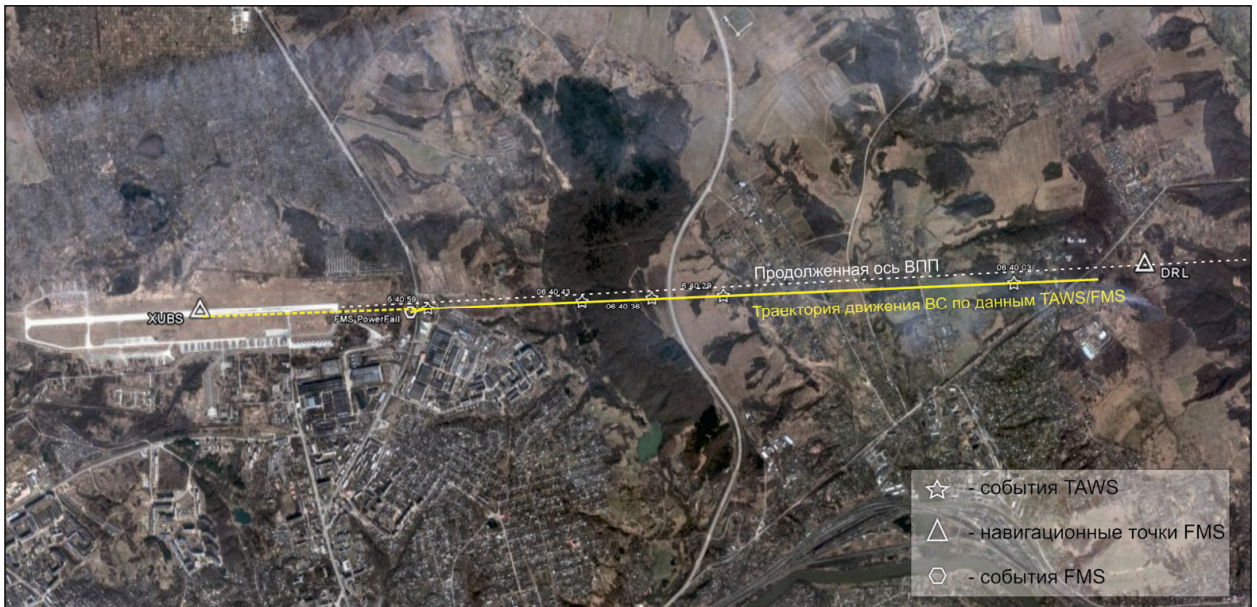
Рисунок 48

Результаты расшифровки данных FMS показывают, что в момент авиационного происшествия она находилась в режиме LNAV. Полет проходил в соответствии с введенным планом от точки DRL к точке XUBS. Координаты БПРМ и торца ВПП 26 в FMS заведены не были.

Расчет траектории показал (Рисунок 48), что, при полете на участке от дальнего привода (точка DRL в активном плане полета) к точке XUBS (КТА аэродрома, последняя точка в активном плане полета) в боковом канале экипажем использовался один из двух режимов управления автопилотом: по сигналам FMS или от рукоятки "РАЗВОРОТ". После пролета дальнего привода самолет шел левее (в пределах зоны допустимых отклонений по курсу) продолженной оси ВПП, медленно приближаясь к ее оси с выходом на точку XUBS. Возможно, что данная коррекция курса была выполнена FMS для вывода самолета прямо на точку XUBS. Вторым возможным режимом в канале крена на данном этапе было управление от рукоятки "РАЗВОРОТ".

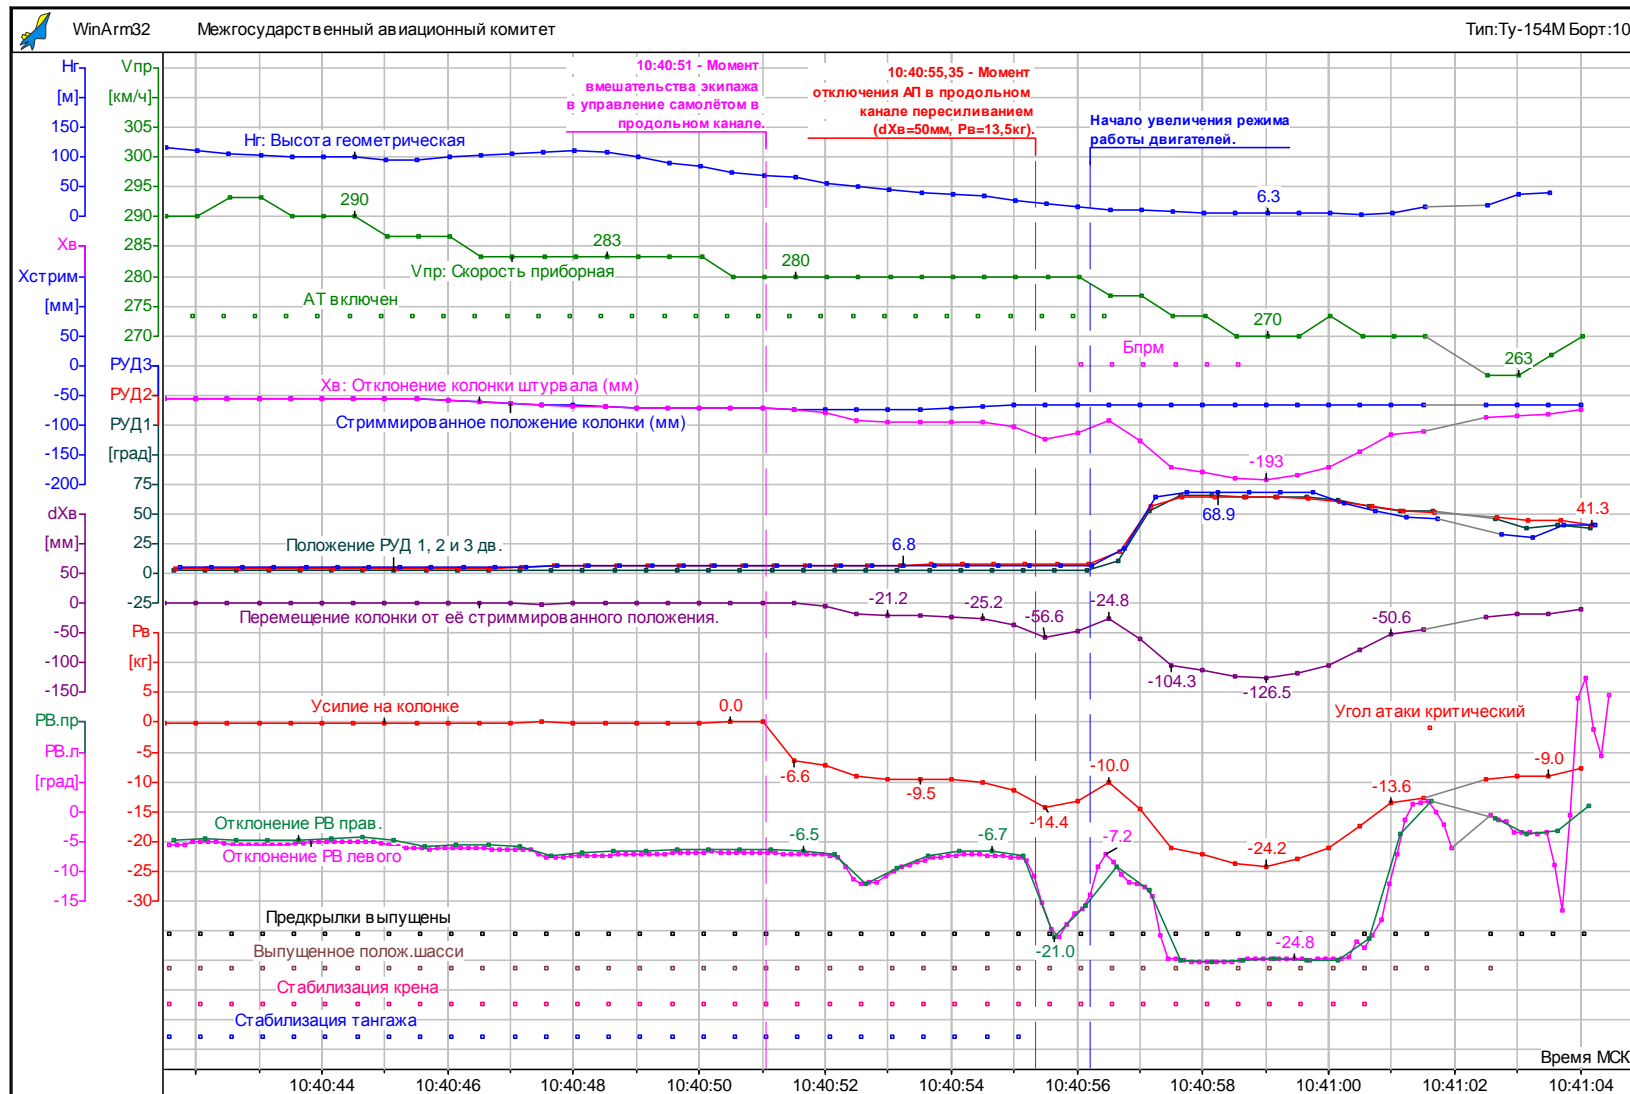
Рисунок 49

Результаты расчёта усилий на колонке штурвала.

Затем последовало моментальное отклонение колонки штурвала "от себя" (руль высоты вернулся практически в балансировочное положение), а через 1.5 секунды уже полное взятие "на себя", до конструктивного упора руля высоты 25° (усилия ~25 кг), которое сохранялось до момента начала разрушения конструкции самолета.
