1.14. Данные о выживаемости пассажиров, членов экипажа и прочих лиц при авиационном происшествии

1.16. Испытания и исследования

1.16.1. Натурная выкладка элементов конструкции самолета

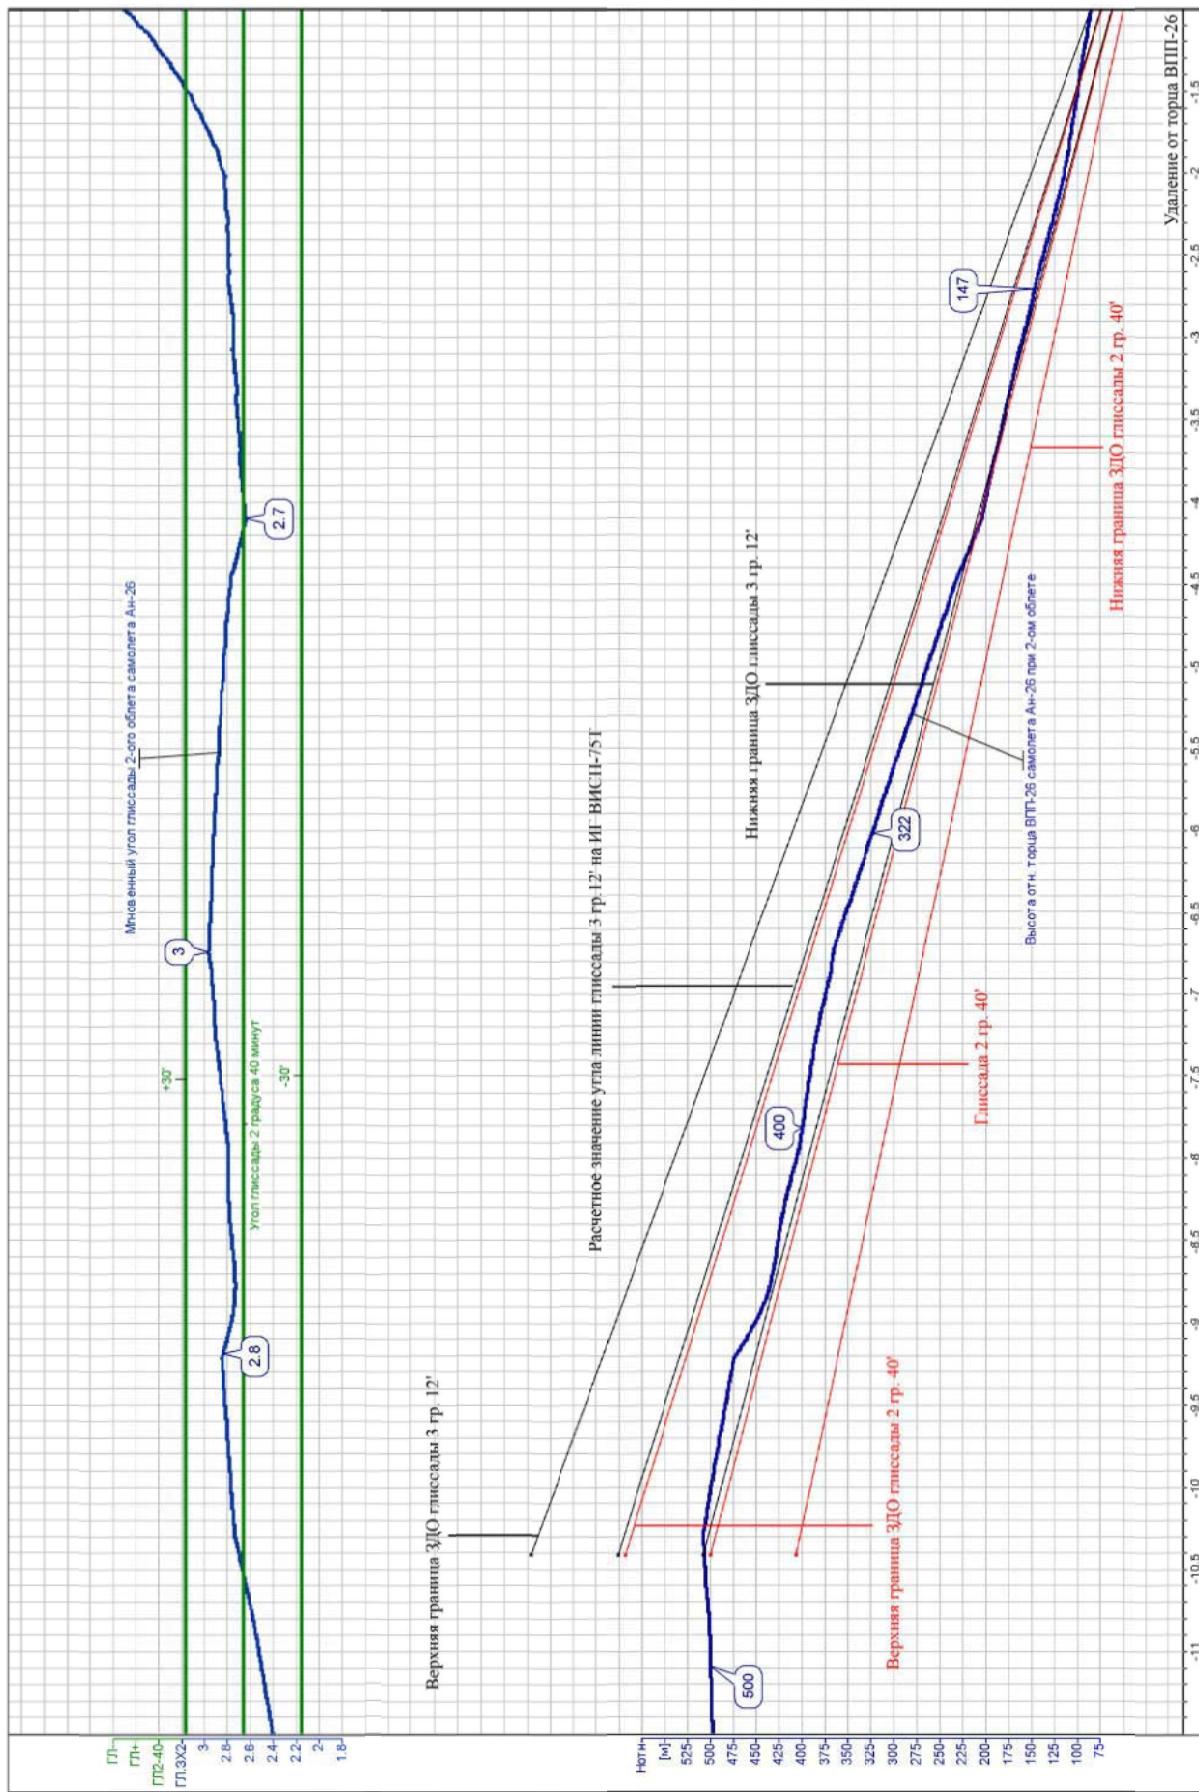
Рисунок 40

Результаты анализа приведены на Рисунках 40 и 41. На первом рисунке в функции дальности от торца ВПП 26 приведен график изменения относительной высоты при контрольном облете. Также на графике приведена эталонная глиссада ($2^{\circ}40'$), зоны допустимых отклонений и, так называемые, мгновенные углы глиссады. Данные углы рассчитывались как арктангенс частного от деления текущей относительной высоты полета на удаление до точки приземления при полете по эталонной глиссаде (точка приземления - 320 метров за торцом ВПП 26). На втором рисунке, для различных удалений от торца ВПП-26, приведены совмещенные показания индикатора ПРЛ, экрана GPS и барометрического высотомера.

1. На стекле выносного индикатора ПРЛ, установленном в момент эксперимента (и в ходе аварийного полета), были нанесены линии, соответствующие следующим углам (нанесены на графике черным цветом):
 - нижняя линия - $2^{\circ}42.3'$;
 - центральная линия - $3^{\circ}12.3'$;
 - верхняя линия - $3^{\circ}42.3'$.
2. ПРЛ занижает показания удаления ВС от торца ВПП-26 на $\sim 90 \div 150$ м (в зависимости удаления ВС от торца ВПП-26).

Таким образом, в ходе аварийного полета РЗП наблюдал отметку самолета на индикаторе ПРЛ относительно глиссады $\sim 3^{\circ} 10'$. Величина внесенной погрешности составляла около 0.5° , то есть была равна ширине зоны допустимых отклонений.
