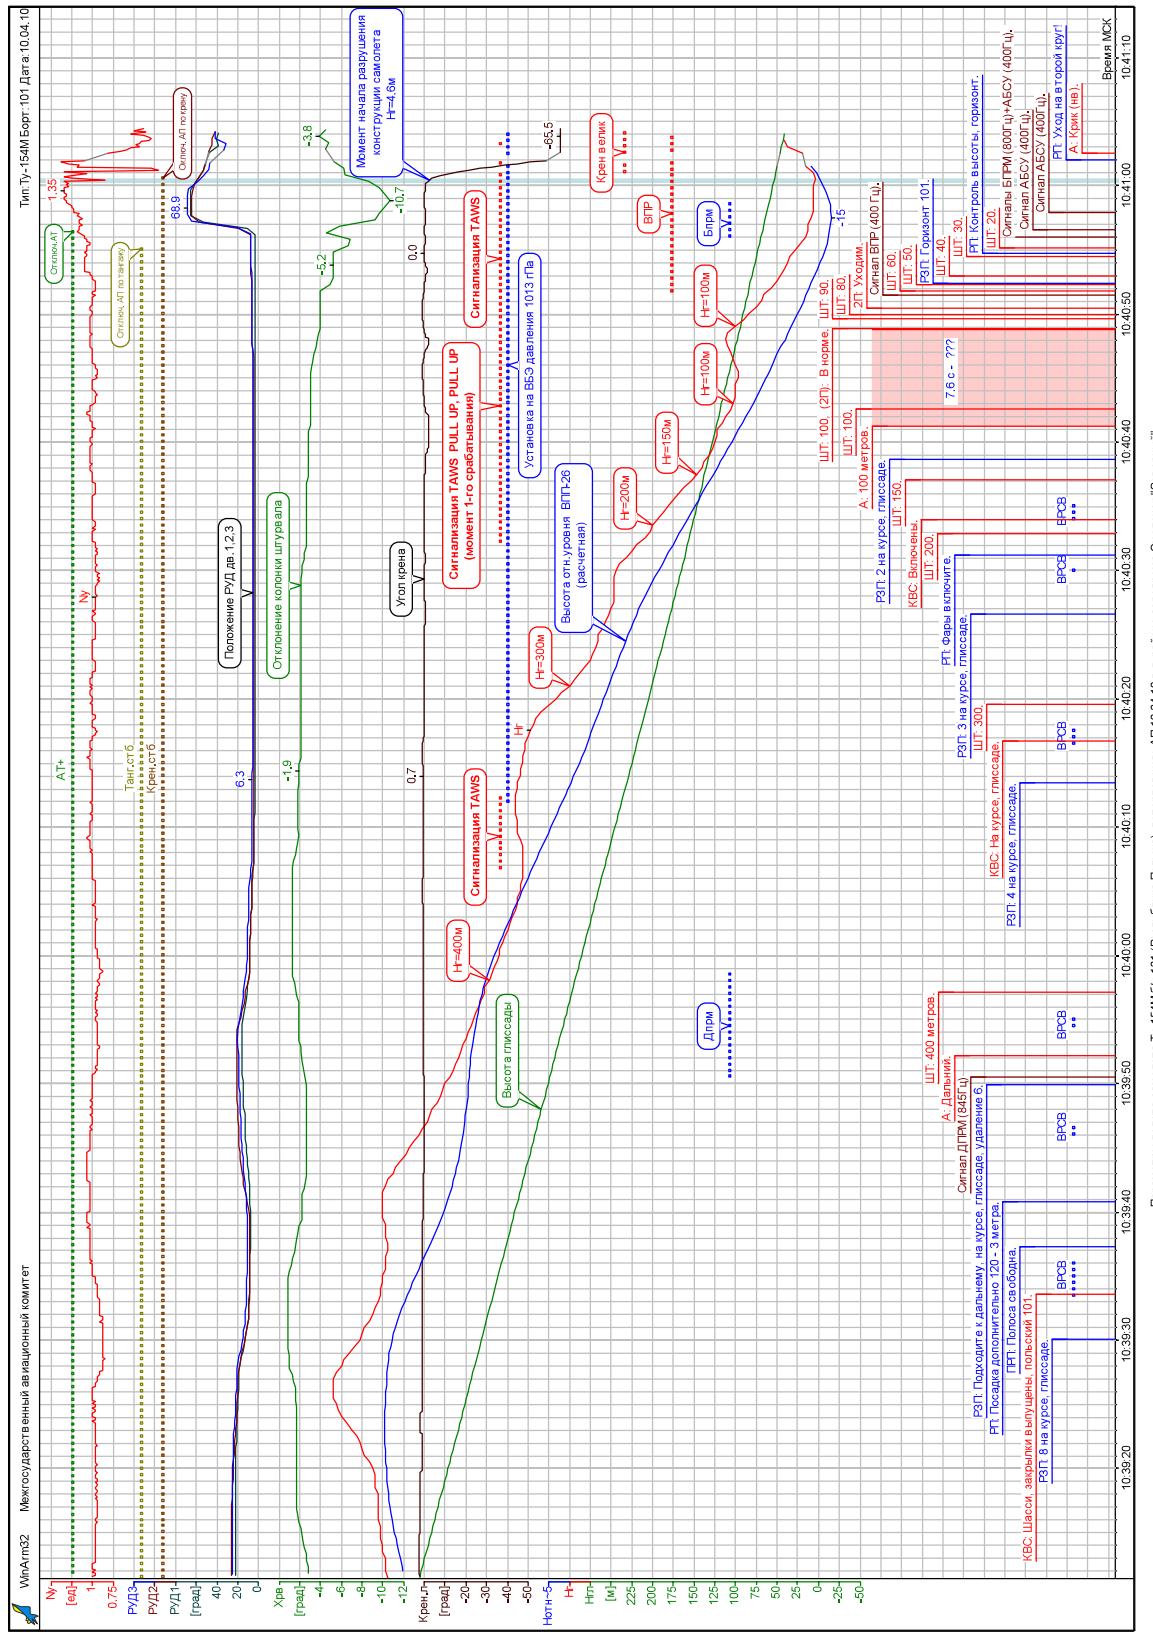
Рисунок 45

Фактическая траектория снижения ВС в вертикальной плоскости приведена на Рисунках 45 и 46.

В 10:40:20 штурман докладывает высоту: "300". Сопоставление этого и последующих докладов штурмана о высоте полета (250 м, 200 м, 150 м, 100 м) с фактической барометрической и геометрической высотами полета (особенно в интервале времени 10:40:41 – 10:40:49, выделенном цветом на Рисунке 45) позволяет утверждать, что отсчет высоты, по крайней мере с указанного момента времени, производился по радиовысотомеру⁵³. Необходимо отметить, что штурман экипажа последние 2.5 месяца на Ту-154М не летал, постоянно выполнял полеты вторым пилотом на Як-40. Опрос командира экипажа Як-40, выполнившего полет на аэродром Смоленск "Северный" 7 и 10 апреля, показал, что для экипажей Як-40 в подразделении "установлен порядок отсчета высоты по радиовысотомеру с высоты 250 метров". Фактический рельеф местности вдоль траектории захода приведен на Рисунке 46. Из рисунка видно, что после ДПРМ уровень подстилающей поверхности находится значительно ниже торца ВПП 26 (до 80 метров).
