**МЕЖГОСУДАРСТВЕННЫЙ АВИАЦИОННЫЙ КОМИТЕТ  
КОМИССИЯ ПО РАССЛЕДОВАНИЮ АВИАЦИОННЫХ ПРОИСШЕСТВИЙ**

**ОКОНЧАТЕЛЬНЫЙ ОТЧЕТ  
ПО РАССЛЕДОВАНИЮ АВИАЦИОННОГО ПРОИСШЕСТВИЯ**

Вид авиационного происшествия	Катастрофа
Тип воздушного судна	Самолет, Ту-154М
Государственный опознавательный знак	регистрационный б/н 101, Республика Польша
Владелец	Республика Польша
Эксплуатант	Министерство обороны Республики Польша
Место происшествия	Между БПРМ и торцом ВПП 26 аэродрома Смоленск "Северный", координаты: N 54°49.450' и E 32°03.041'
Дата и время	10.04.2010, 06:41 UTC, 10:41 местного времени, день

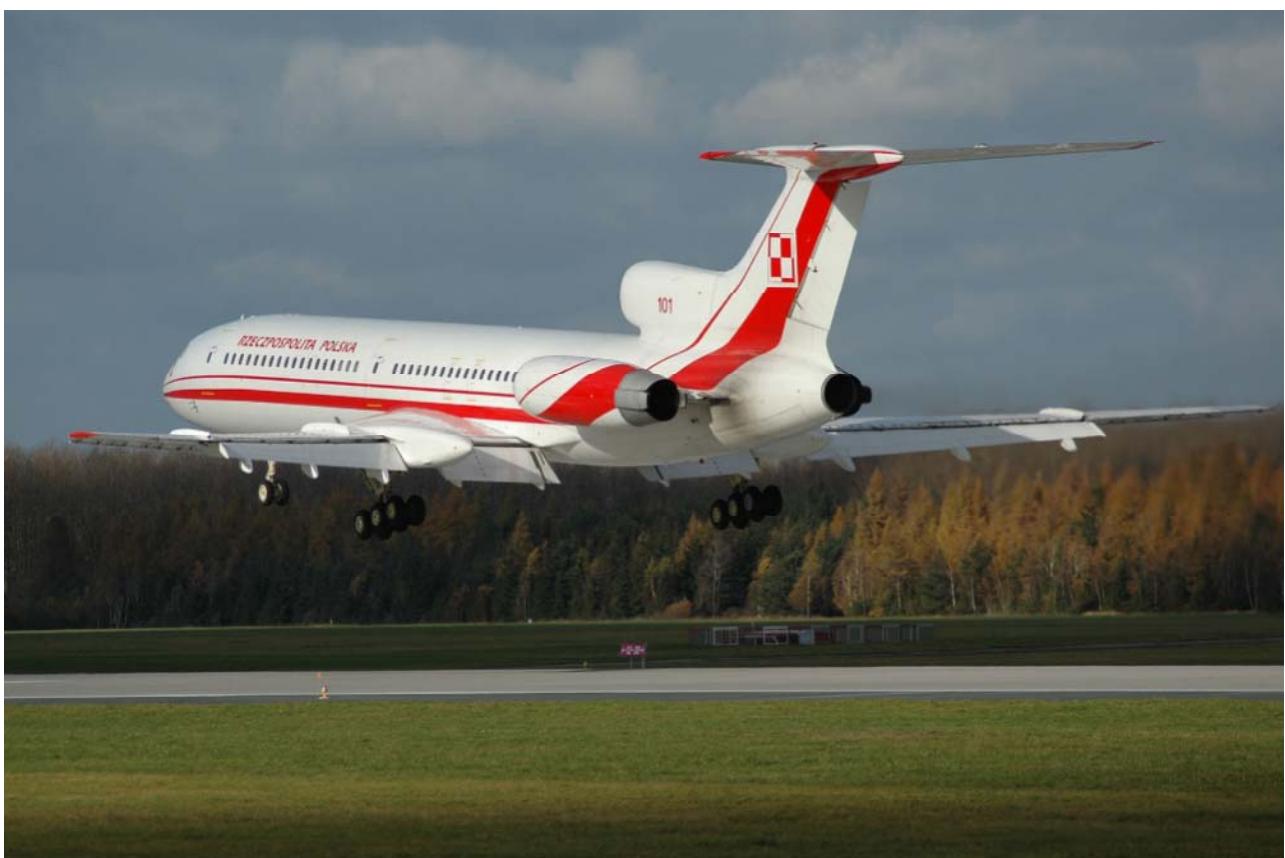
Рисунок 1

Внешний вид воздушного судна до авиационного происшествия приведен на Рисунке 1.

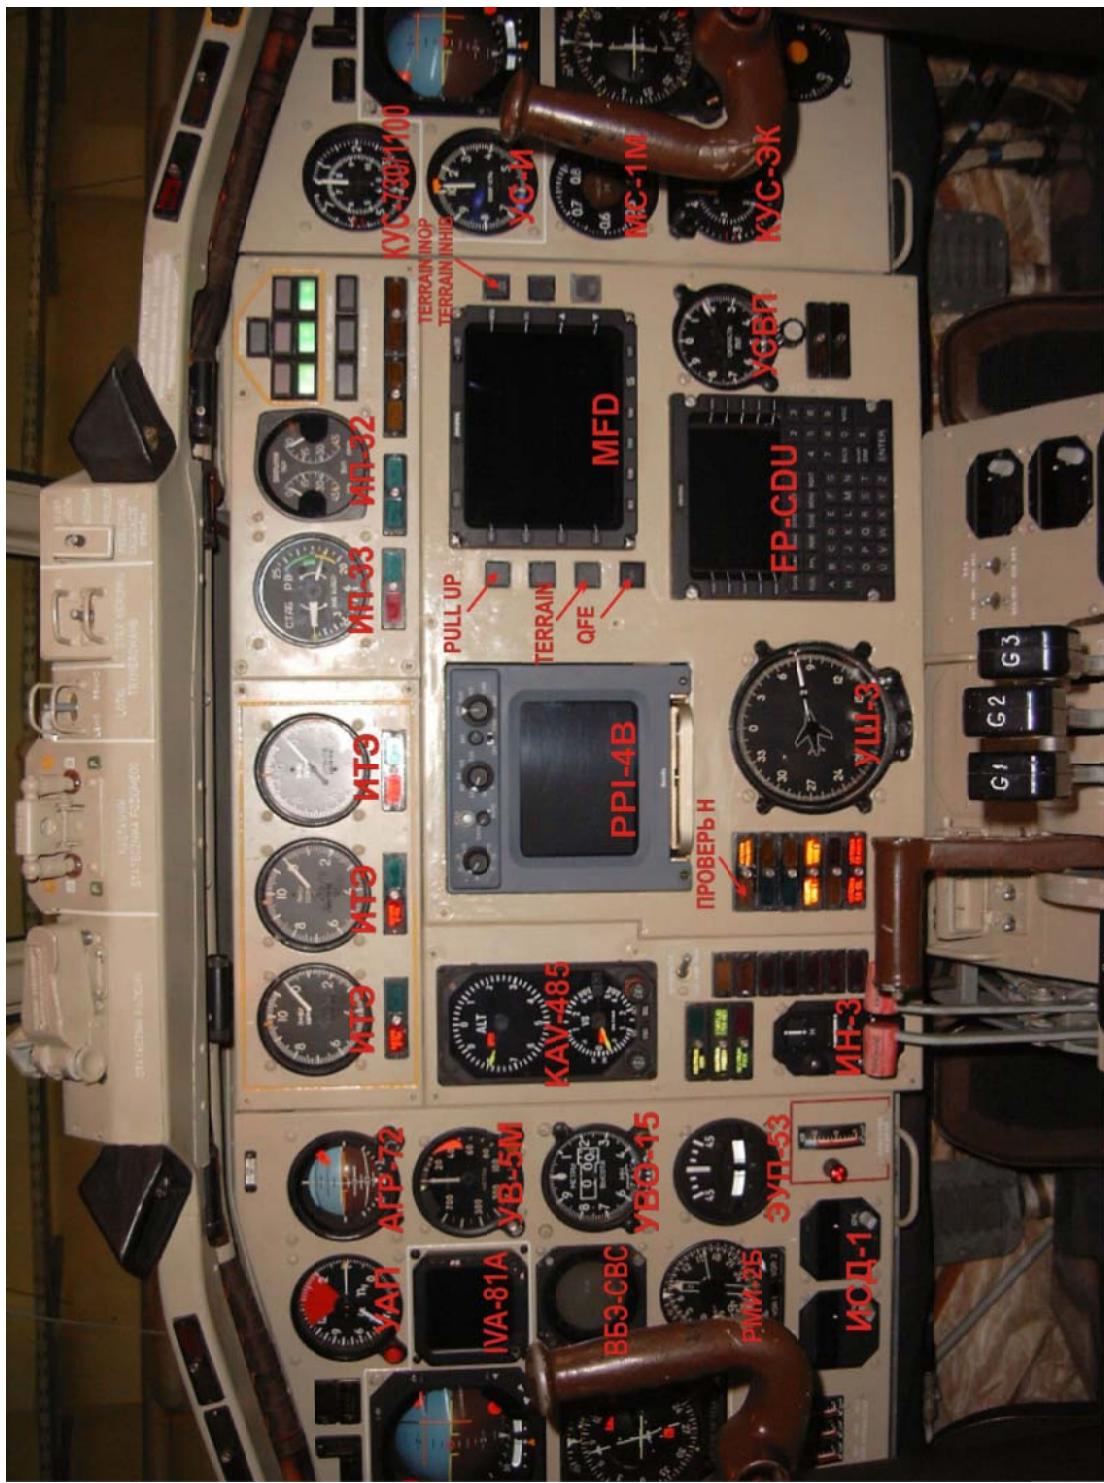
Рисунок 4

Фотография приборных досок КВС и второго пилота приведена ниже (Рисунок 4). Второй пульт управления FMS находится на средней приборной доске (Рисунок 5), перед рабочим местом штурмана.
